Sümela Manastırı ve Civarının Kaya Düşmeleri Riskinin Belirlenmesi

Program Kodu: 1002

Proje No: 114M015

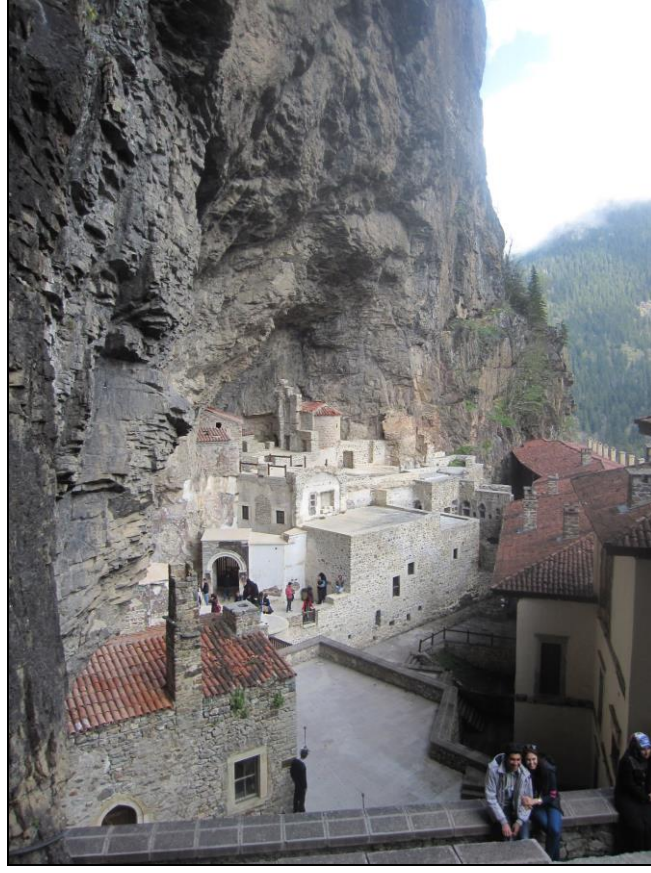
Şekil 2.4. Katmanlaşma ve restorasyonlar

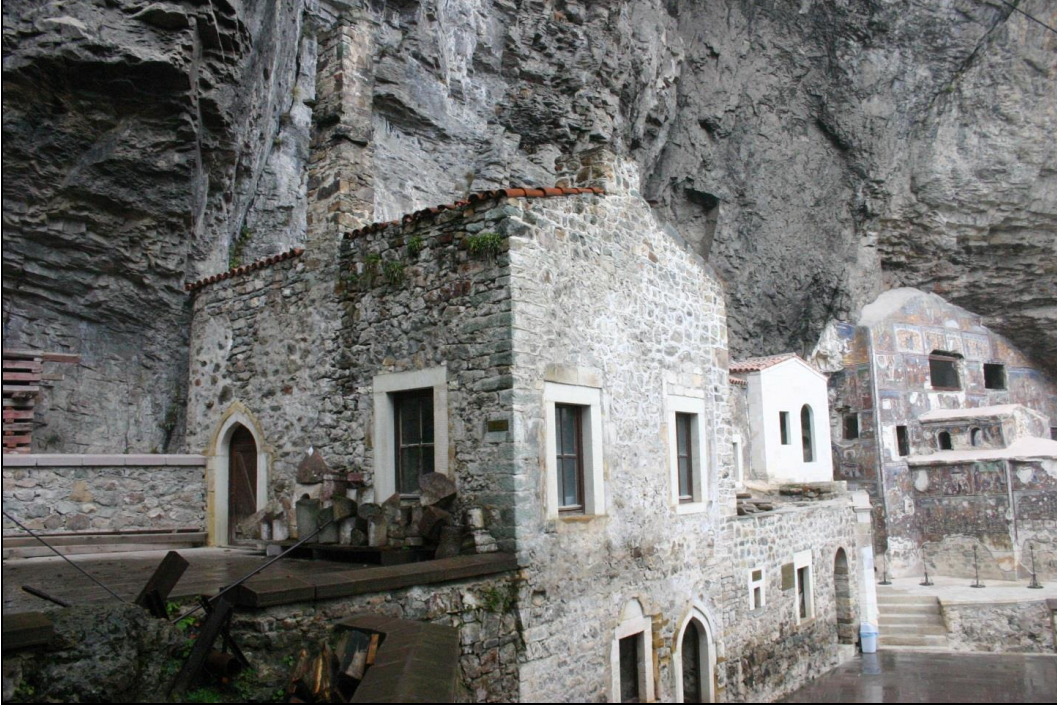
Şekil 2.5. Yemekhane olabilecek yapının duvarı önündeki düşmüş taşlar, (Yavuz (2007)'den alınmıştır).

Proje araştırmacısı Aysel Yavuz'un 2007 yılında yaptığı inceleme sırasında yemekhane olabilecek yapının duvarının yanında biriktirilmiş çok sayıda düşmüş kaya bloklar bulunmaktadır (Şekil 2.5). Bunların boyutları 30-90 cm. arasında değişmektedir. Bu projenin araştırma ekibinin 2014'te kaydettiği kayalar da yerlerinden kaldırılıp bir yerde toplandığı için, taşların nereye düştüğü, koptukları yerleri saptama şansı vermemiştir.

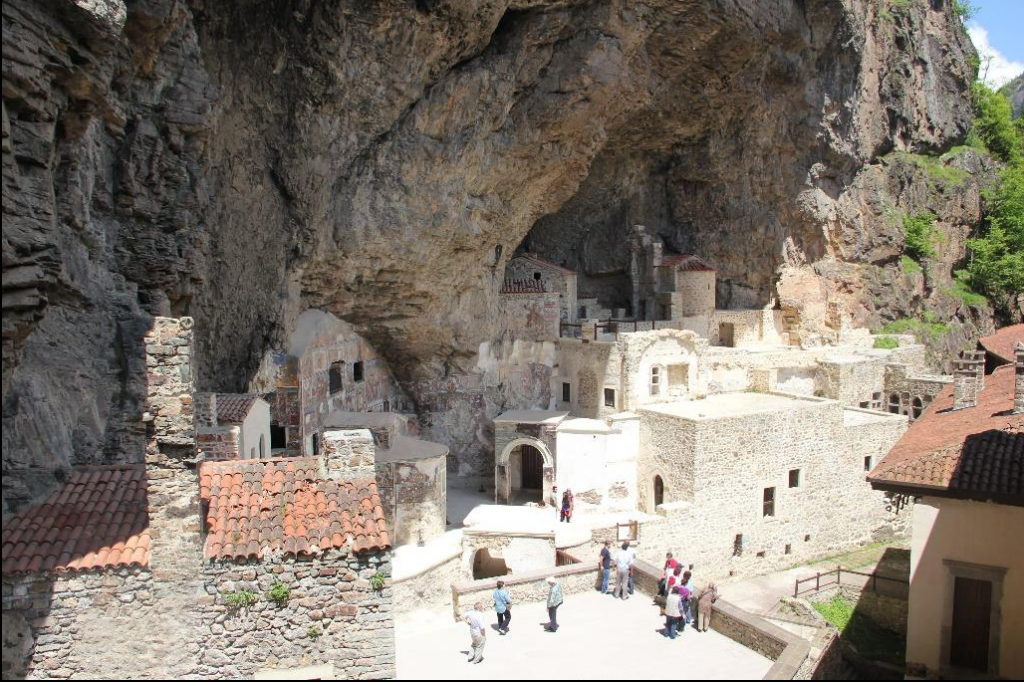
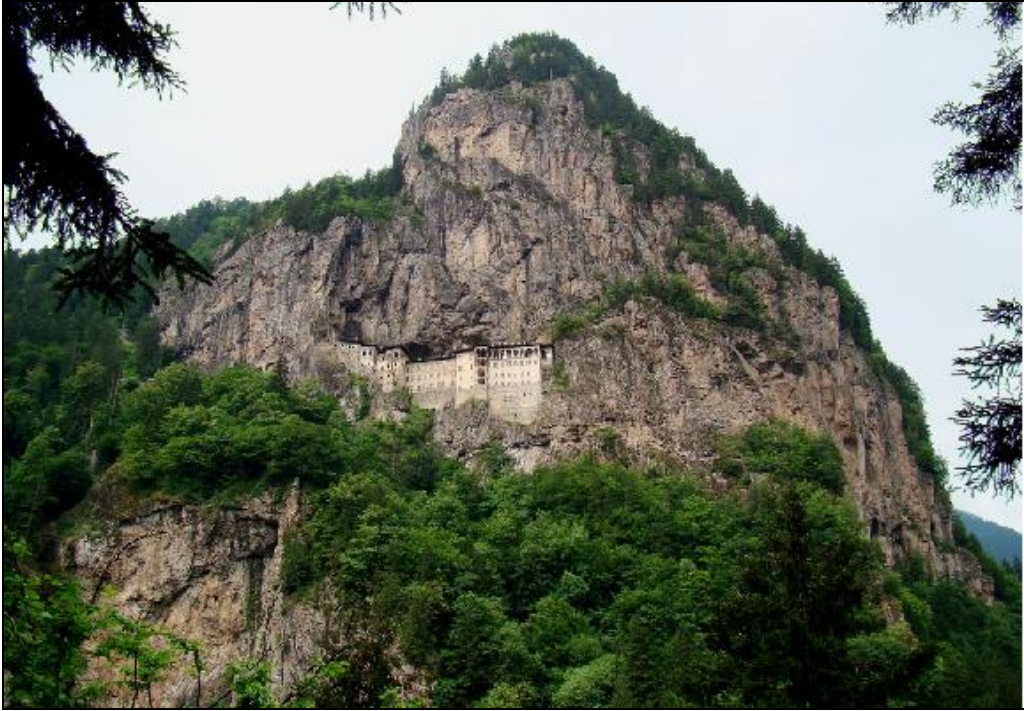
Şekil 4.2. Sümela Manastırı ve içinde bulunduğu kaya şevi (a,b)

Trabzon ili Karadeniz Bölgesi'nin ikinci büyük şehri olup, Maçka en büyük ilçesidir. Maçka sınırları içinde yer alan Sümela Manastırı ülkemizin önemli turizm merkezlerinden biri durumundadır. Altındere Vadisine bakan Karadağ'ın yamacına kurulmuş, Altındere köyü sınırları içinde yer alan Sümela Manastırı vadiden yaklaşık 300 m yükseklikte bulunmaktadır . Efsaneye göre manastır Doğu Roma İmparatoru I. Theodosius (M.S. 375-395) döneminde Barnabas ve Sophnanius adı verilen iki keşiş tarafından inşa edilmiştir. Bölge doğal, tarihi ve kültürel güzellikleriyle yerli ve yabancı turistlerin önemli ziyaret yerlerindedir. Çalışma alanına ait yer bulduru haritası Şekil 4.1'de verilmiştir. Sümela Manastırı ve içinde bulunduğu kaya şevi Şekil 4.2a ve Şekil 4.2b' de verilmiştir.

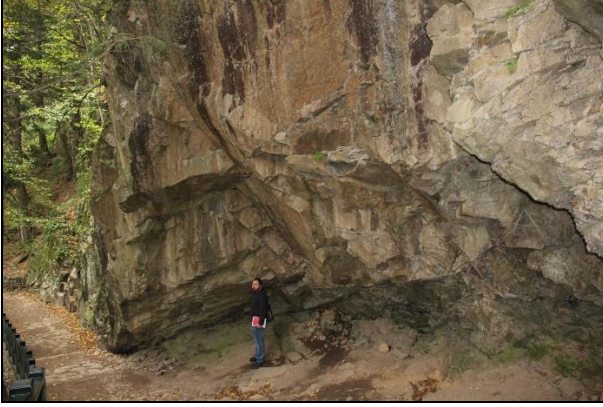
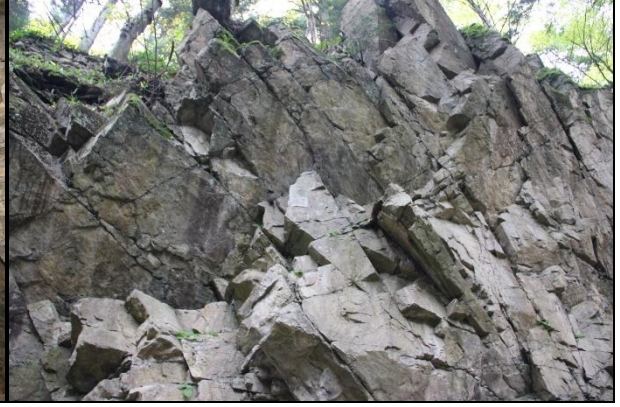
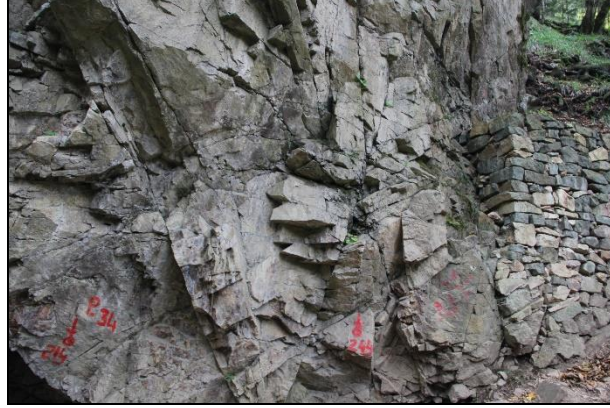
Şekil 6.1.2. 1 numaralı süreksizlik ölçüm istasyonunda değerlendirilen süreksizlikler (a,b,c)

1 numaralı süreksizlik ölçüm noktası yürüyüş yolu yakınlarını içermekte olup; lokasyonun koordinatı 555628/4504276'dır. 1 numaralı süreksizlik ölçüm lokasyonuna ait fotoğraflar Şekil 6.1.2a, 6.1.2b ve 6.1.2c de verilmiştir.

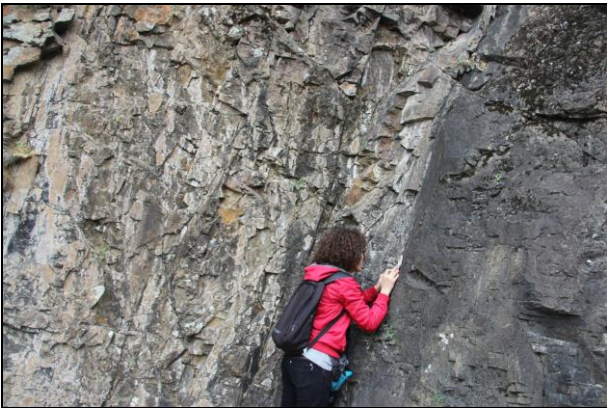
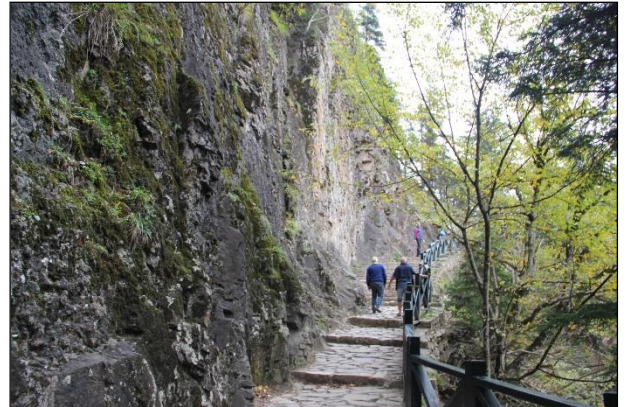
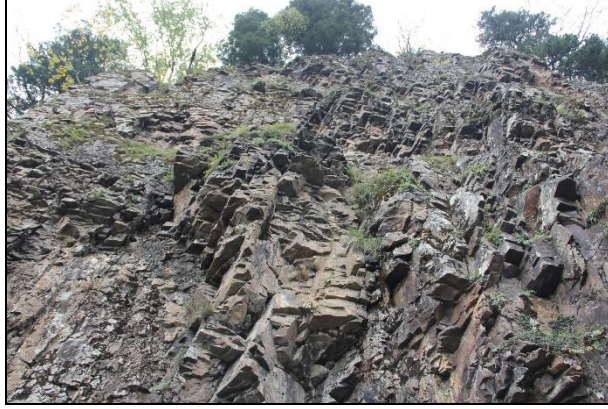
Şekil 6.1.3. 2 numaralı süreksizlik ölçüm istasyonu (a,b,c)

2 numaralı süreksizlik ölçüm noktasının koordinatı 555614/4504459'dur. Şekil 6.1.3' te ölçüm noktasına ait fotoğraflar yer almaktadır.

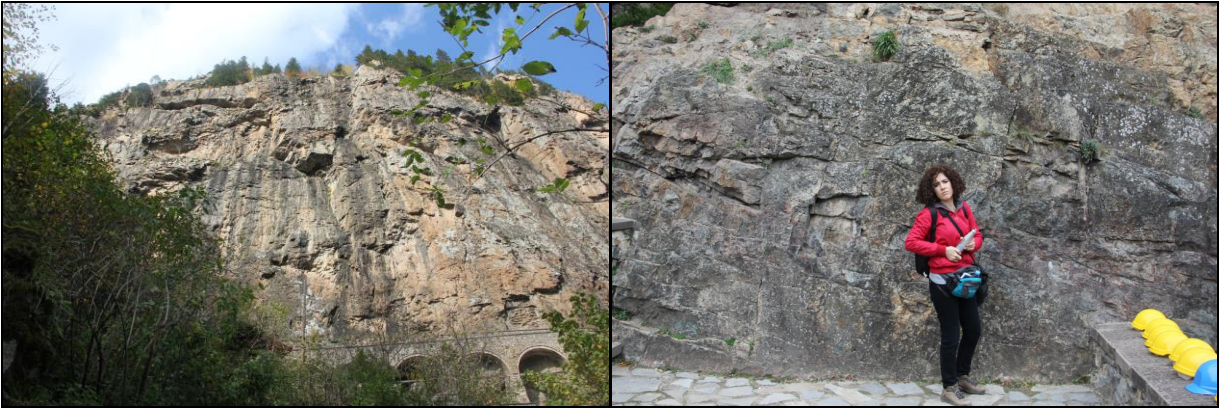
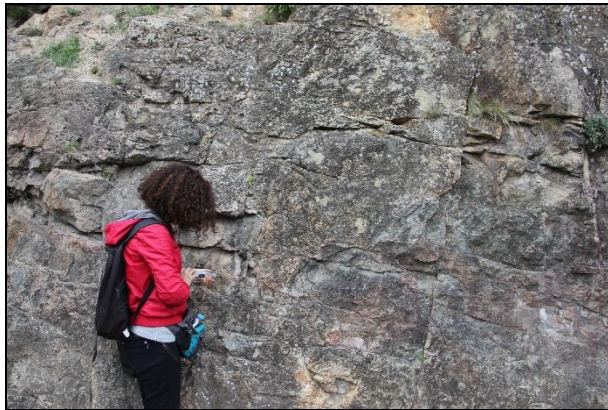
Şekil 6.1.4. 3 numaralı süreksizlik ölçüm istasyonu (a,b,c)

3 numaralı süreksizlik ölçüm noktasının koordinatı 555600/4504409'dur. Şekil 6.1.4' te ölçüm noktasına ait fotoğraflar yer almaktadır.

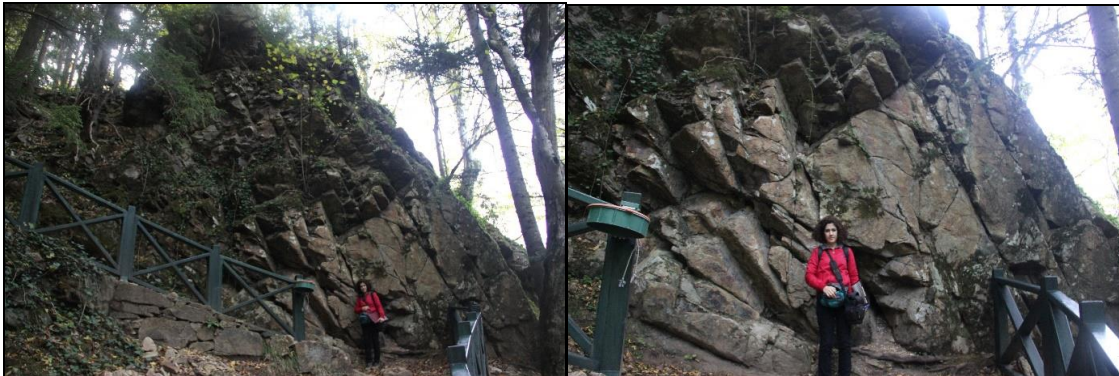
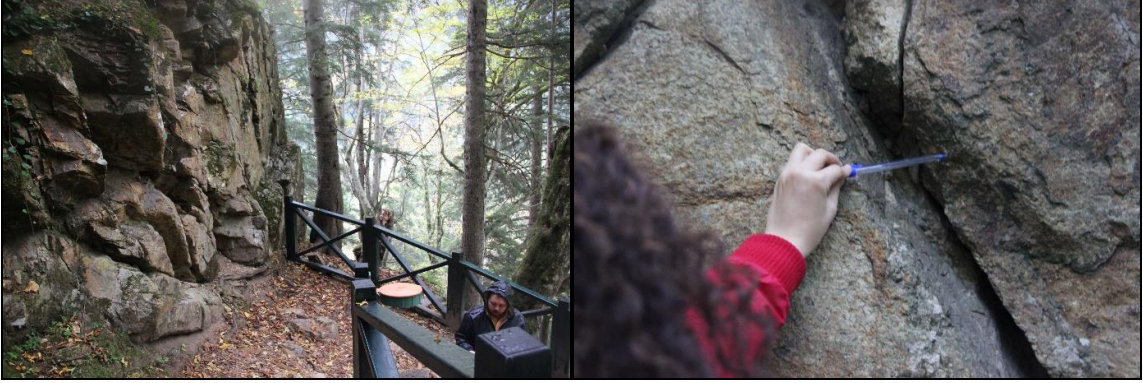
Şekil 6.1.6. 5 numaralı süreksizlik ölçüm istasyonu (a,b,c,d)

5 numaralı süreksizlik ölçüm noktasının koordinatı 555743/4504710'dur. 6.1.6' da ölçüm noktasına ait fotoğraflar yer almaktadır.

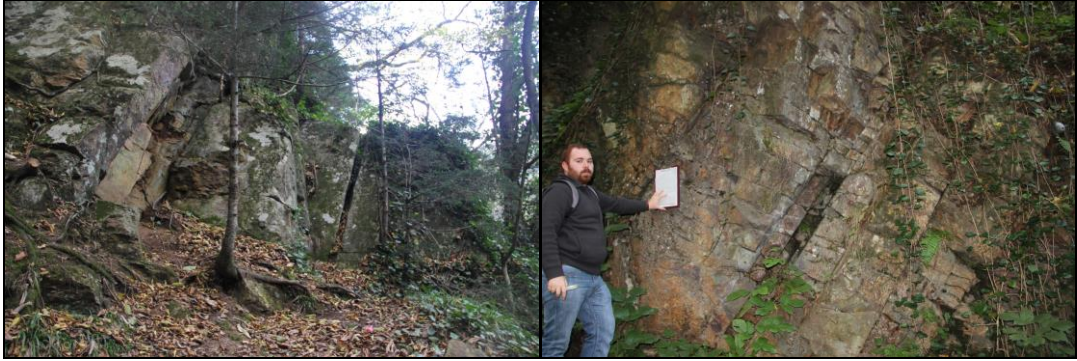
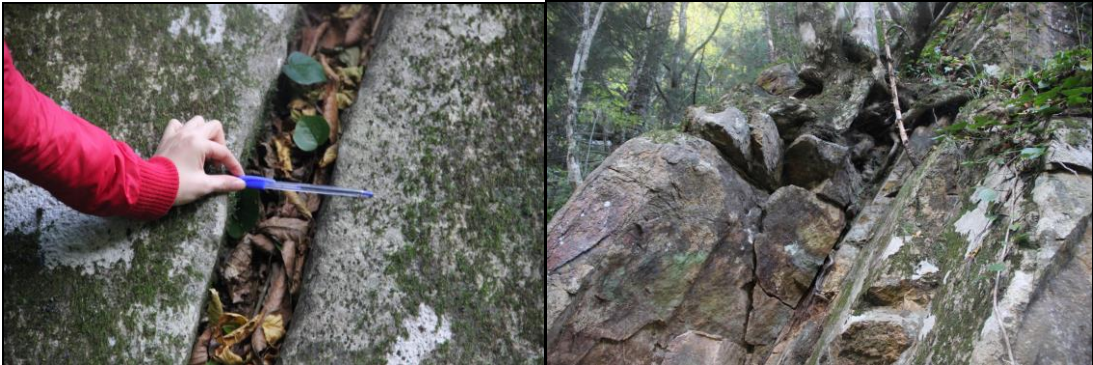
Şekil 6.1.7. 6 numaralı süreksizlik ölçüm istasyonu (a,b,c,d)

6 numaralı süreksizlik ölçüm noktasının koordinatı 555816/4504730'dur. 6.1.7' de ölçüm noktasına ait fotoğraflar yer almaktadır. Çalışma alanında oldukça büyük boyutlarda düşmüş bloklar yer almaktadır. Çalışma alanında süreksizlikler genel olarak Şekil 6.1.7c'de görüldüğü gibi geniş açıklıklı ve dolgusuzdur.

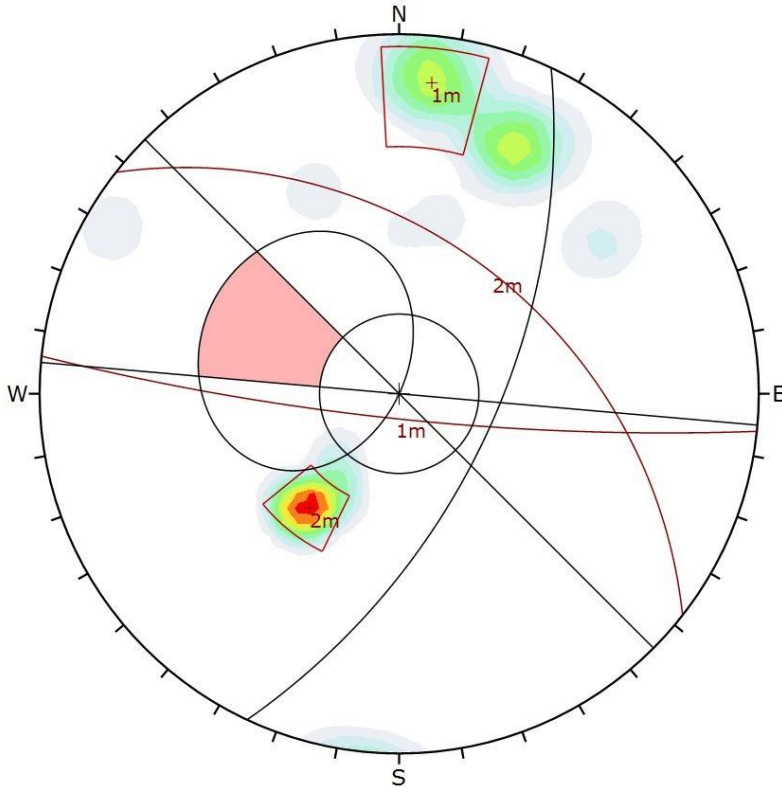
Şekil 6.1.11. Düzlemsel kayma analizi

yenilme ve Şekil 6.1.13' te ise devrilme türü bir duraysızlık değerlendirmesi yer almaktadır.

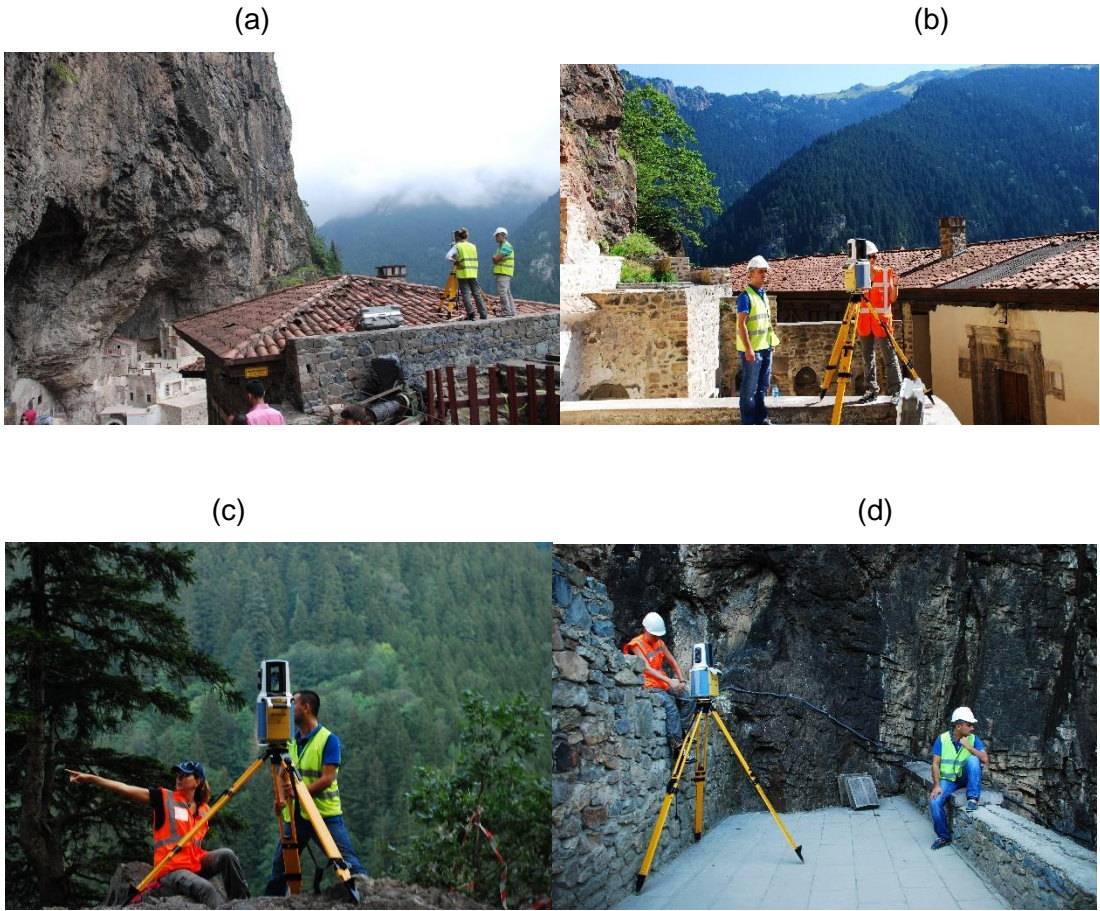
Şekil 6.1.16. Lazer tarama cihazının kurulduğu istasyon noktaları (a,b,c,d)

- Bu alanların tamamen taranması ve modellenmesi için yersel lazer tarama cihazının belirli bir uzaklığa kurulması gerekmektedir. Çalışma alanındaki taranacak olan bölge, topografik olarak dik bir yamaç ve uçurum bir alanda bulunmaktadır. Yersel lazer tarama cihazı yeterli uzaklığa kurulamadığından dolayı kayalık bölgenin bütünü tam olarak taranamamıştır. Arazinin hali hazır durumuna göre maksimum verileri elde etmek amacı ile yersel lazer tarama aleti, görüş açısı bakımından en uç noktalara kurulmuş ve zor şartlarda veri toplanmaya çalışılmıştır. Şekil 6.1.16a, 6.1.16b, 6.1.16c ve 6.1.16d arazi çalışmasında yersel lazer tarama cihazının kurulduğu alanları göstermektedir.

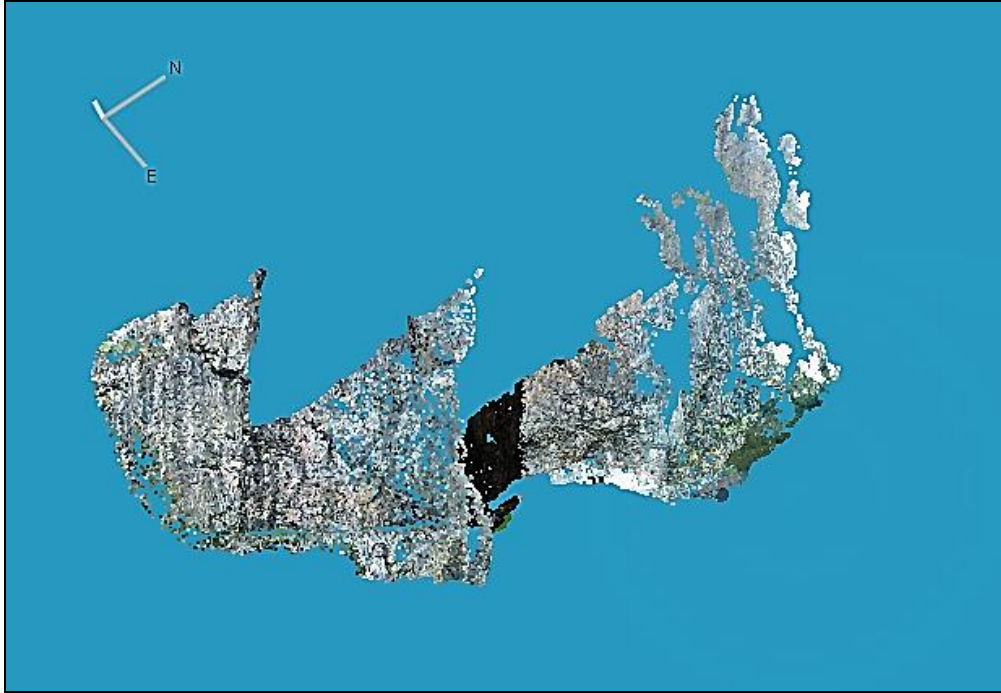
Şekil 6.1.18. Birleştirilmiş nokta bulutu

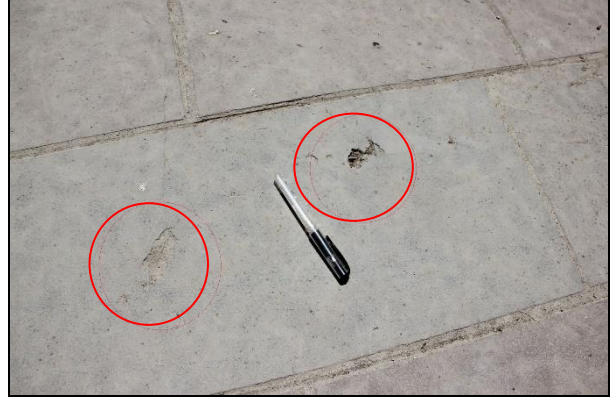
Şekil 6.3.2. Düşen blokların meydana getirdiği hasarlar (a,b,c)

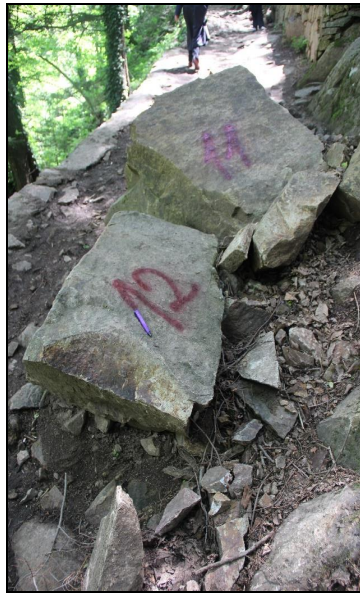
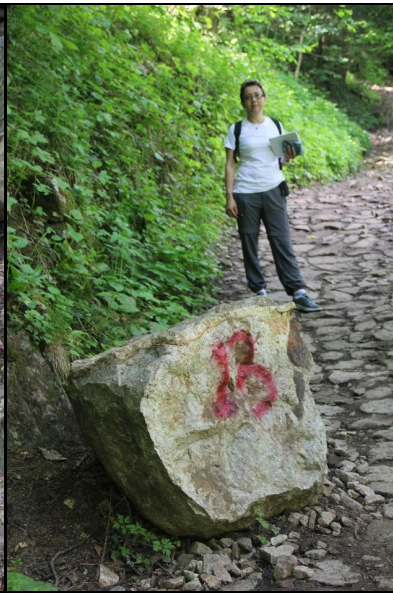
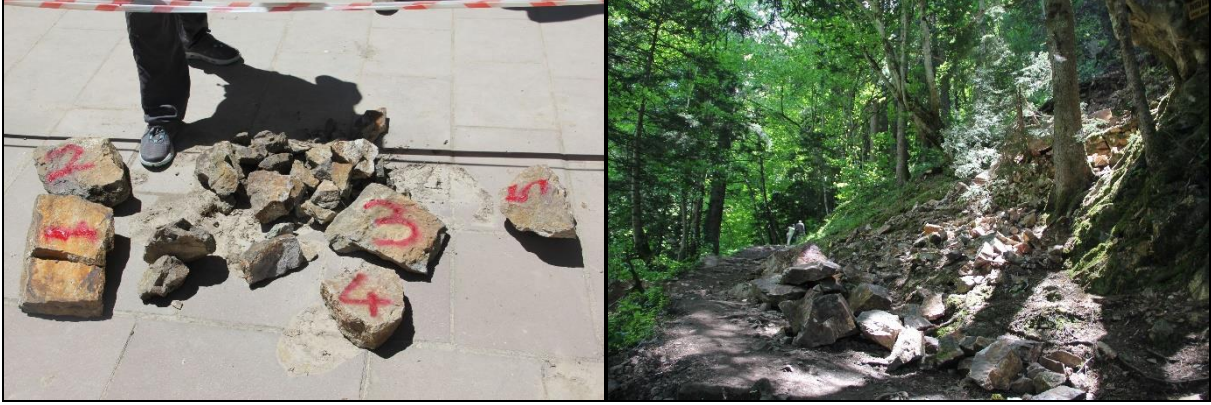
Şekil 6.3.3. Çalışma alanında düşmüş olan bloklar (a,b,c,d)

Sümela Manastırı ve yakın çevresinde gerçekleştirilen arazi çalışmaları esnasında manastır çalışanlarından edinilen bilgiye göre; özellikle kış aylarında olmak üzere yağışlı dönemlerde bölgede sürekli bir hareket olmakta ve düşen bloklara karşı ziyaretçileri korumak adına baret dağıtılmaktadır (Şekil 6.3.1). Şekil 6.3.2' de manastır alanına ait fotoğraflarda blokların düşmesi sonucu manastır çatısında (Şekil 6.3.2a), zemininde (Şekil 6.3.2b), merdiven kenarında (Şekil 6.3.2c) meydana gelen hasarlar görülmektedir. Çalışma alanında düşmüş olan bloklara ait fotoğraflar Şekil 6.3.3a, Şekil 6.3.3a Şekil 6.3.3a Şekil 6.3.3a bloklar görülmektedir.

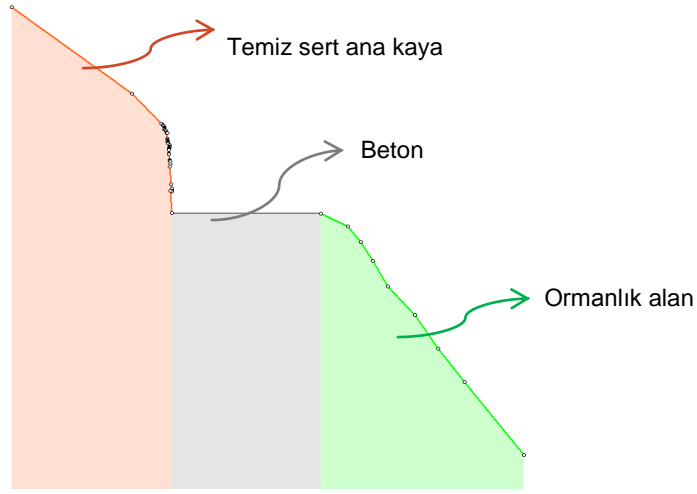
Şekil 6.3.1.1. Modellemelerde kullanılan üç farklı malzeme

Gerçekleştirilen arazi çalışmalarına göre kaya düşmelerinin gerçekleştiği alan arazi kullanımı açısından temiz sert ana kaya, beton ve ormanlık alan olmak üzere üç farklı özellikte zeminden oluşmaktadır. Şekil 6.3.1.1' de bu üç farklı arazi kullanımı görülmektedir.

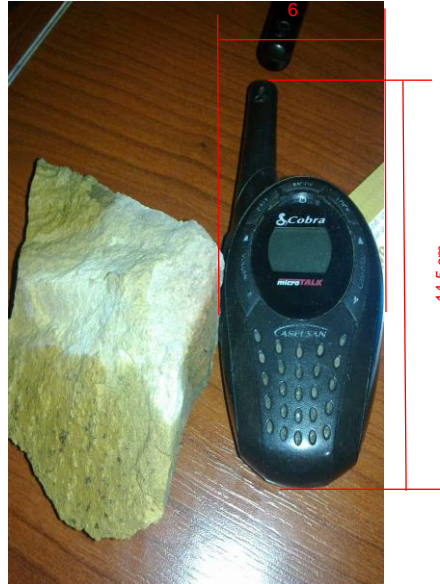
Şekil 6.3.1.4. Kalibrasyon amaçlı kullanılan düşmüş blok

1 numaralı olay için gerçekleştirilen geriye dönük analizlerde kullanılan blok Şekil 5.3.1.4'te ve bloğa ait parametreler Çizelge 6.3.1.1' de verilmiştir.

Ziyaretçilerde bir ölüm olayı gerçekleşmemiştir ancak kaya düşmesi nedeni ile yaralanan en az bir ziyaretçi vardır. Şekil 6.3.1.4'de geriye dönük analizlerde kullanılan kaya bloğunun 2013 yılında bir ziyaretçinin omzuna düştüğü Müze çalışanları tarafından beyan edilmiştir. Manastır ve Müze binalarındaki tipik hasarlar özellikle bina çatılarında gözlenmektedir (Şekil 7.2 ve 7.3).

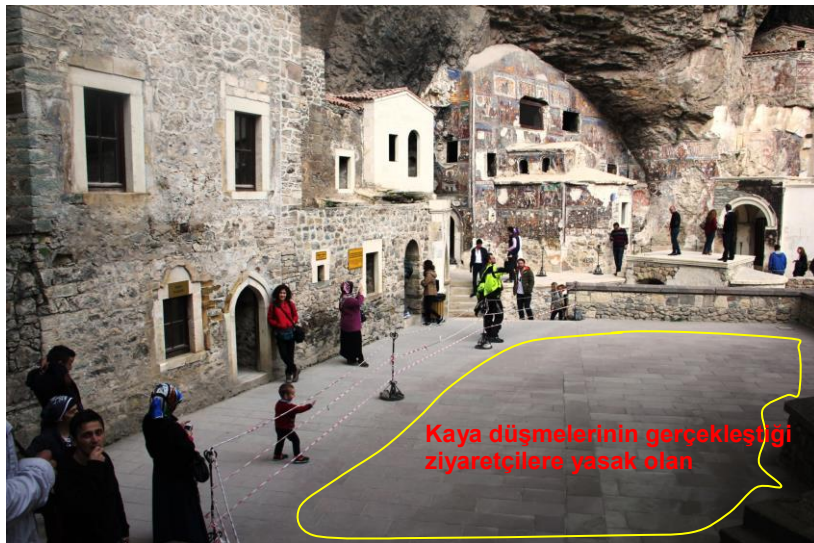
Şekil 6.3.1.9. Sümela Manastırı avlusunda meydana gelen kaya düşme alanı

İkinci olay 2013 yılında gerçekleşmiş olup; ziyaretçilerin yoğun olarak bulunduğu Sümela Manastırı avlusunda meydana gelmiştir (Şekil 6.3.1.9).

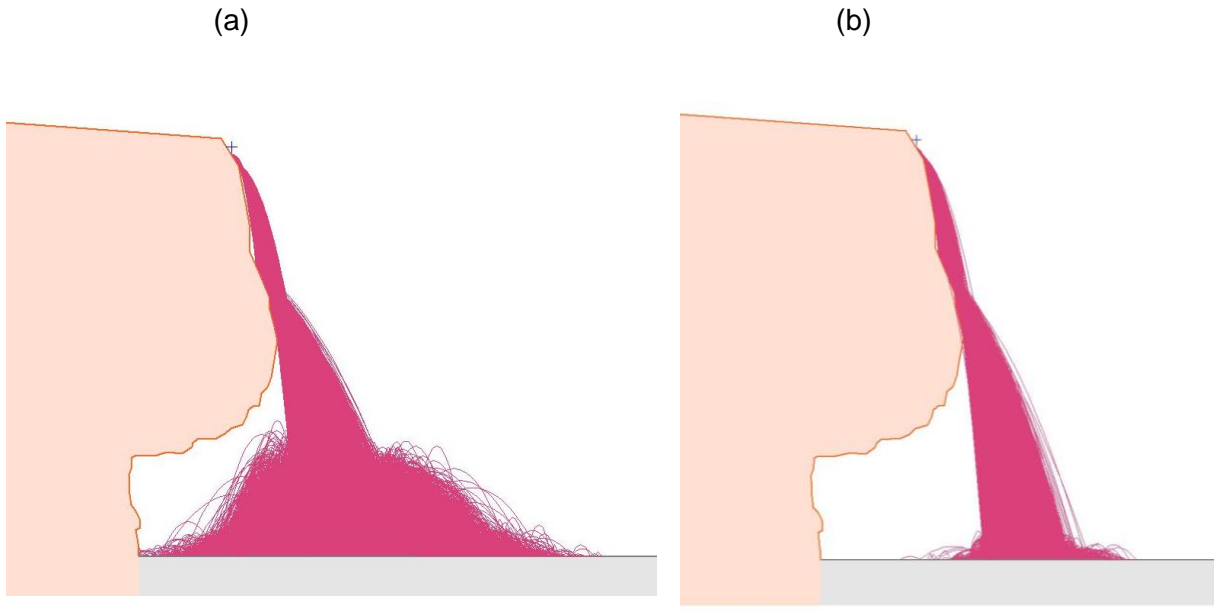
Şekil 6.3.1.11. Kalibrasyon öncesi (a) ve kalibrasyon sonrası (b) izlenen yol

Şekil 6.3.1.11 'de kalibrasyon öncesi ve kalibrasyon sonrası blokların izlediği yol Şekil 6.3.1.12' de kalibrasyon öncesi ve kalibrasyon sonrası ilerleme mesafeleri, Şekil 6.3.1.13'te kalibrasyon öncesi ve kalibrasyon sonrası sıçrama yükseklikleri ve Şekil 6.3.1.14' te kalibrasyon öncesi ve kalibrasyon sonrası toplam kinetik enerji grafikleri görülmektedir.

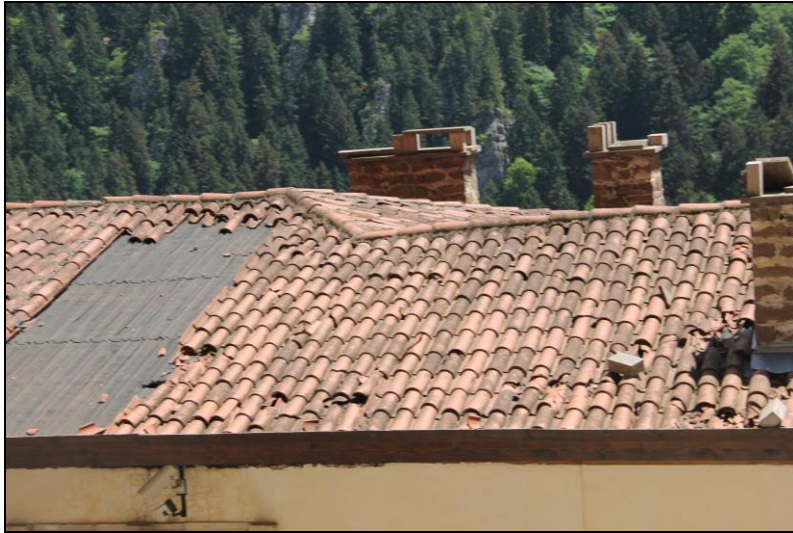
Şekil 6.3.2.3.2. Kiremitler üzerine düşen blokların meydana getirdiği hasar

olup (Şekil 6.3.2.3.2), arazi çalışmaları modeli doğrulamaktadır.

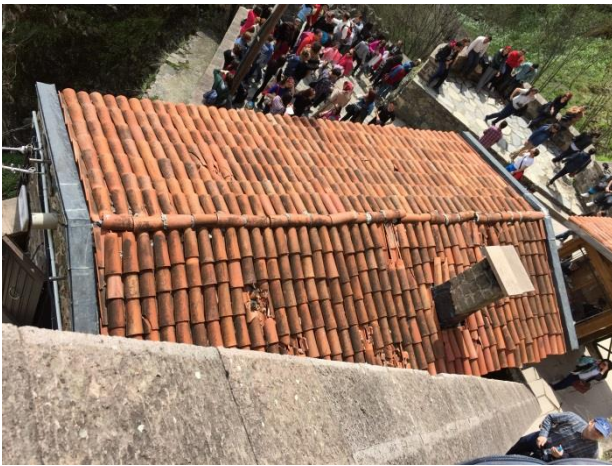
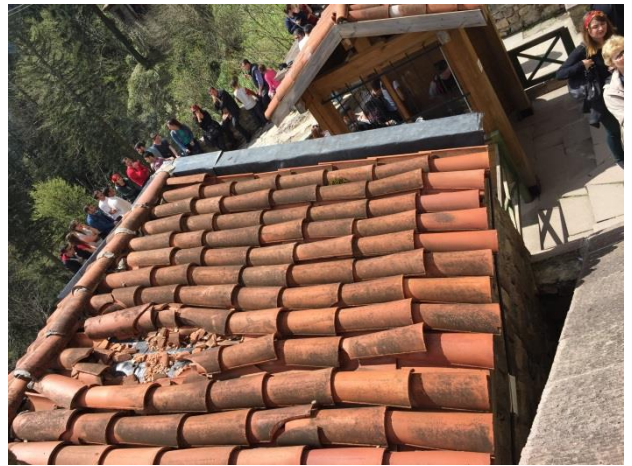
Şekil 7.3. Bilet gişesi binasının çatısında kaya düşmesi nedeni ile meydana gelen hasarlar

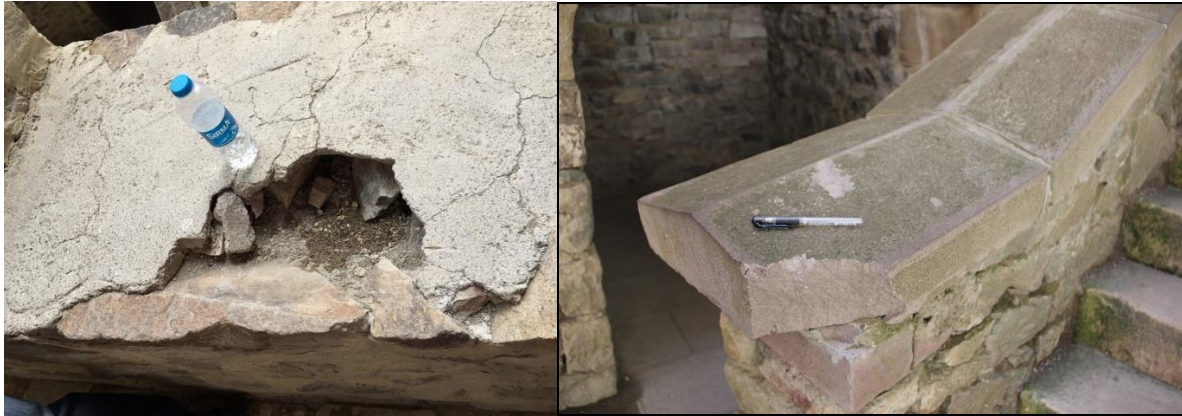
Şekil 7.5. Avluda etrarındaki merdiven ve duvar üstlerinde 2014 ve 2015 yıllarındaki kaya düşmesi nedeni ile oluşan hasarlar

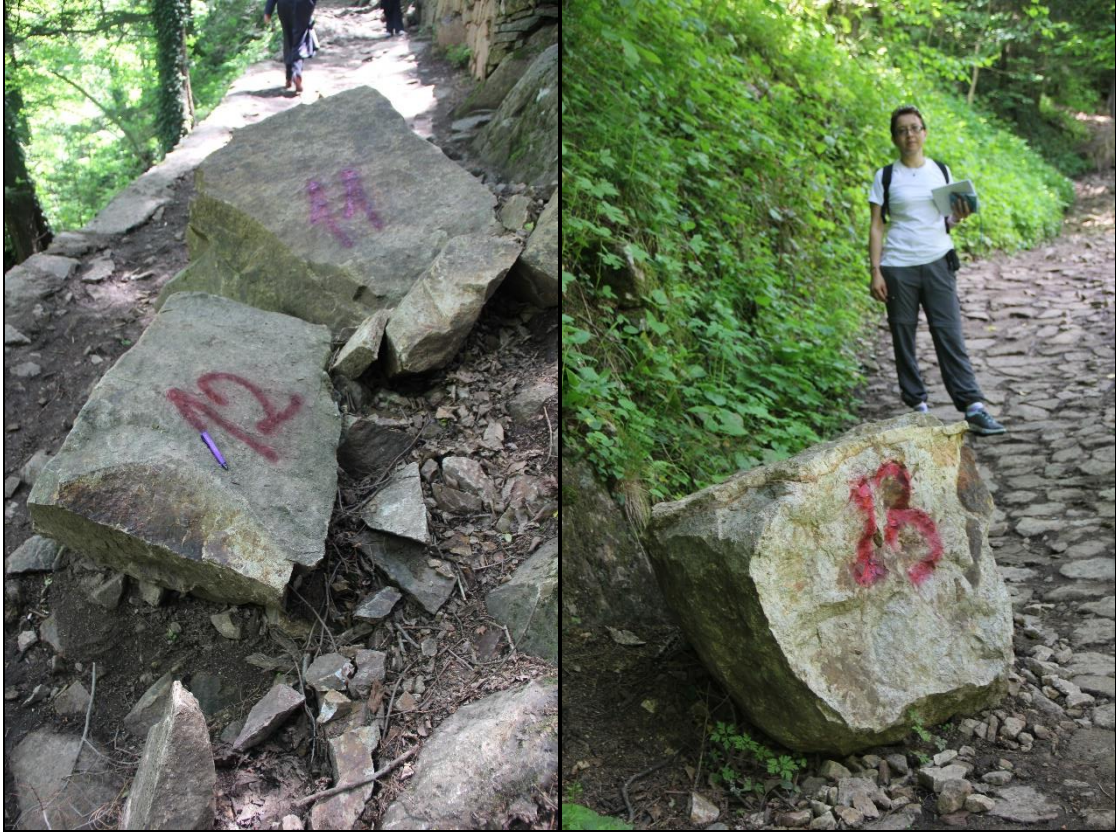
Şekil 7.6. Patika yolda bulunan düşmüş kaya blokları

dikkate alındığında (Şekil 7.6) bu alanın da kaya düşmelerinden korunması gerekmektedir.
