**Önleyici Yapısal Sağlık İzleme Metodları, Araç ve Stratejilerinin Araştırılması, Geliştirilmesi ve Uygulanması**

**Proje No: 104I108**

Doç.Dr. Ahmet TÜRER

ŞUBAT 2011  
ANKARA

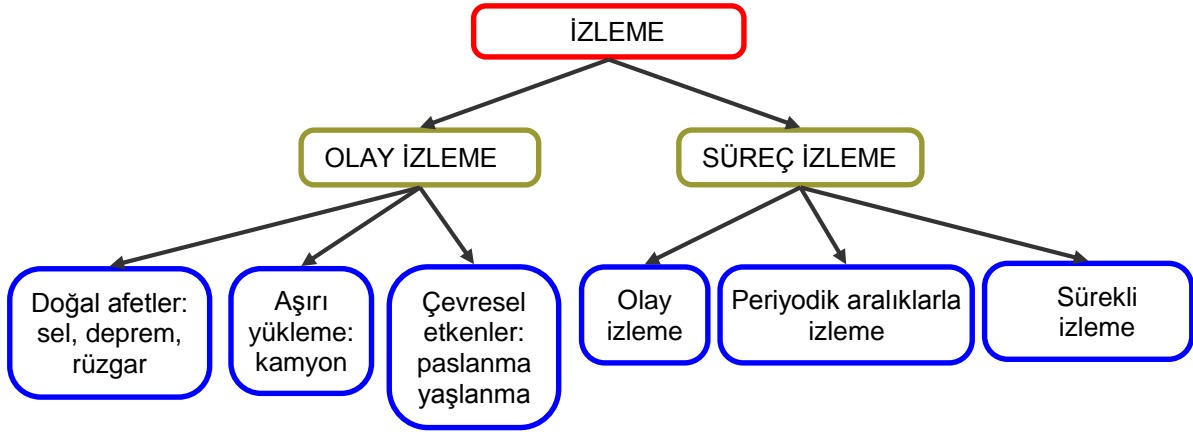
Şekil 3 – İzleme çeşitlerinin sınıflandırılması

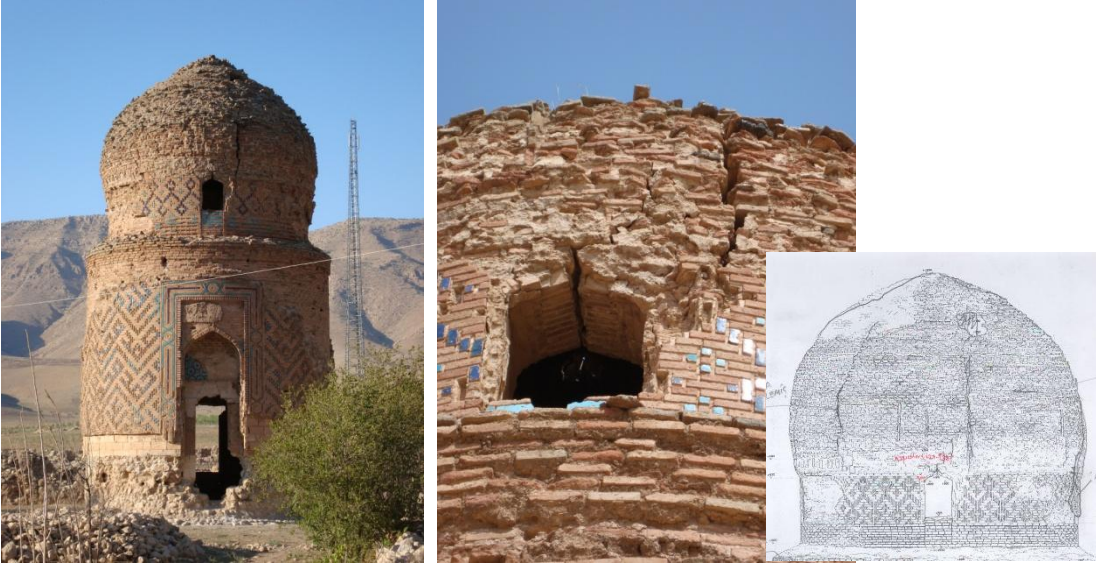
Şekil 53 – Zeynelbey Türbesi, kubbede oluşan aşırı çatlaklar.

Kubbede bulunan çatlakların genişleyip genişlemediğinin anlaşılması ve eğer genişliyor ise ne kadar hızla genişlediğinin tespit edilmesi, koruma ve güçlendirme çalışmalarının kapsamı ve zamanlaması açısından önemlidir. Buna ilaveten, güçlendirme çalışmaları yapılırken ve çalışmalar tamamlandıktan sonra da güçlendirmenin etkisini görebilmek amacıyla izleme çalışmalarının devam etmesi gerekir. Bu sebeple, kubbede bulunan çatlaklardan 4 tanesine çatlak genişliği değişimi ölçer yerleştirilmiştir. Ayrıca, ortamdaki sıcaklık değişikliklerini takip edebilmek amacıyla sıcaklık ölçer cihazı kubbe içine yerleştirilmiştir (Şekil 55).

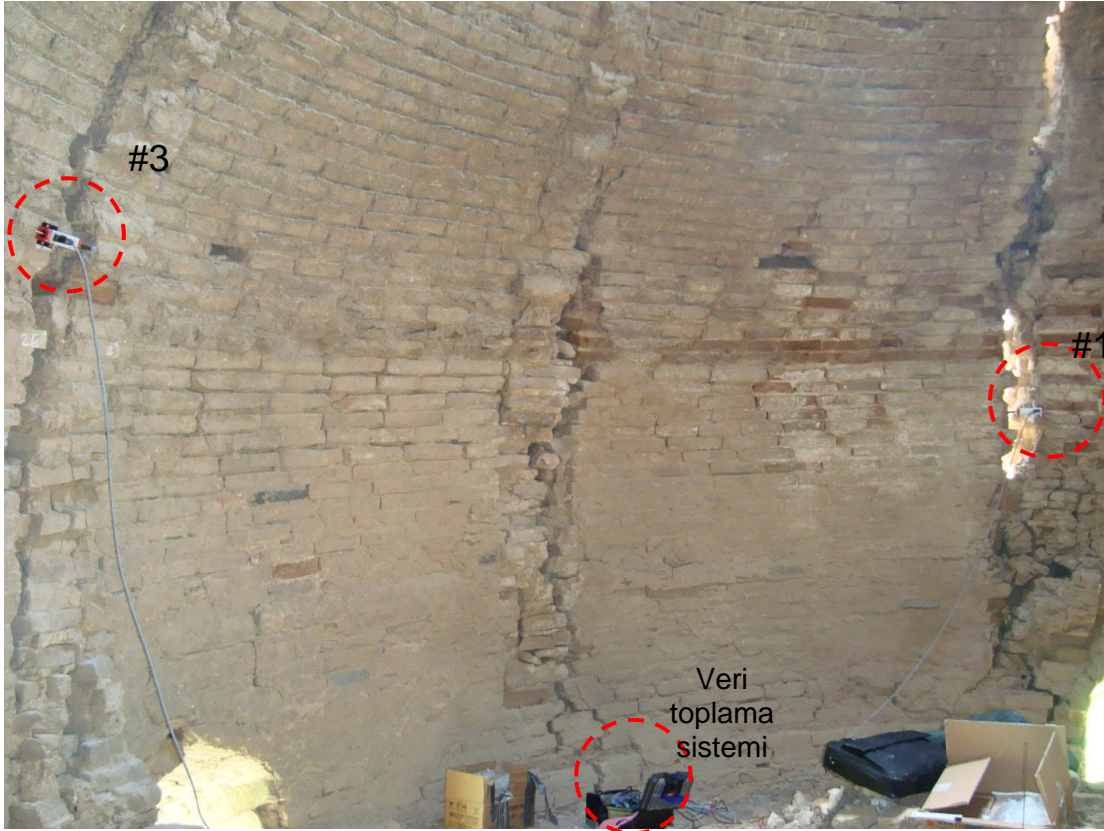
Şekil 55 – Zeynelbey Türbesi, çatlak ölçerlerin yerleri ve kanal numaraları.

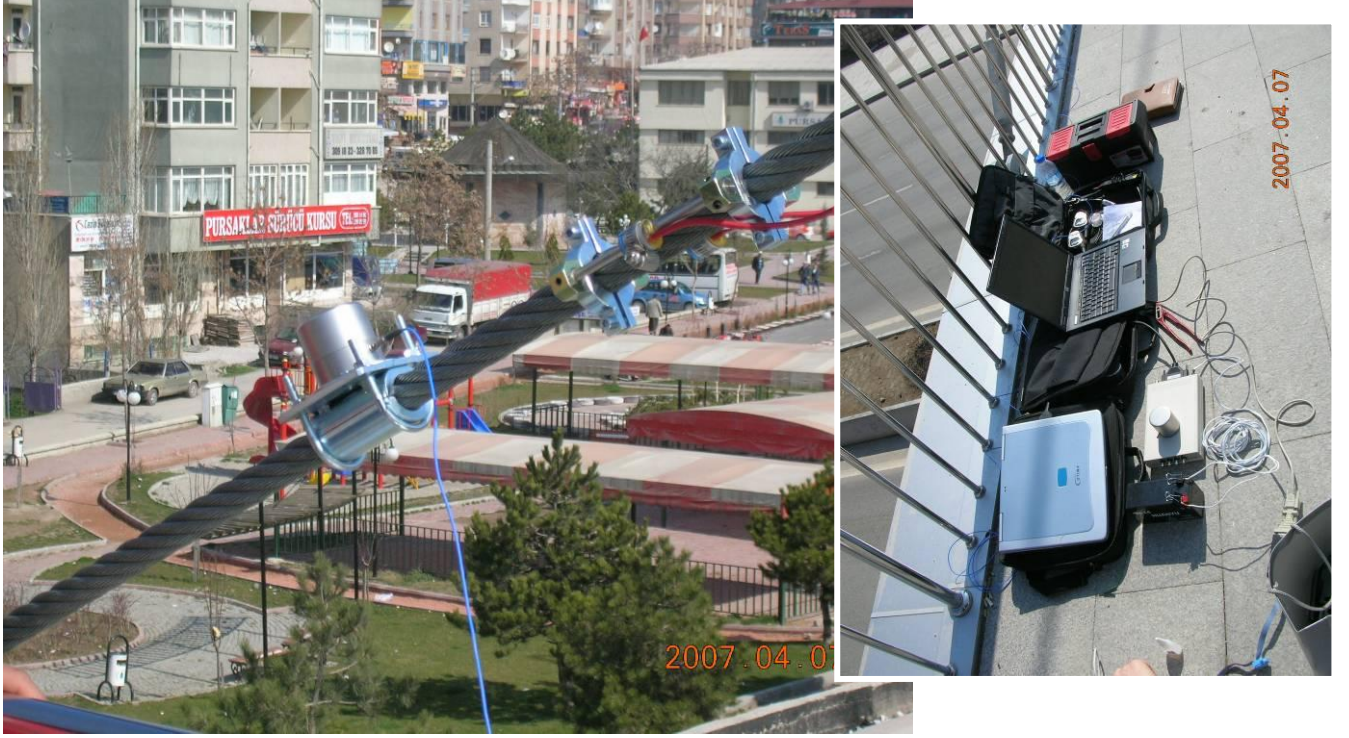
Şekil 66 – Kablo titreşim ve birim deformasyon (şekil değiştirme) ölçümleri yapılması.

kuvvet ölçümleri için yeterli olmadığından ve kablo yüzeyinin girintili ve çıkıntılı olması sebepleriyle cihaz geliştirilmesi çalışmalarında istenilen hassasiyet sağlanamamış ve 200'e yakın kez yapılan tüm kablo ölçümleri, kablo titreşim frekansları ölçülerek yapılmıştır.

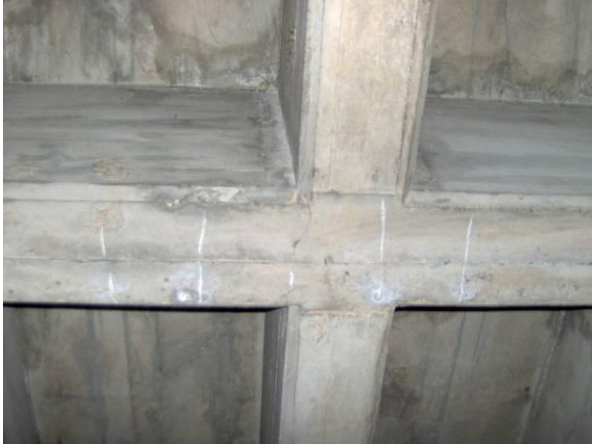
Kiriş	b (mm)	t1 (µsec)	t2 (µsec)	Çatlak derinliği (mm)
1	100	144	237	87
2	100	194.7	327	80
3	100	424	440	61.7
4	100	119.8	171.4	13.7

Çatlak derinliğinin ölçülmesi çalışmaları ODTÜ, İnşaat Mühendisliği binası kirişlerinde gözlemlenen birkaç seyrek çatlak üzerinde denenmiştir. Uygulamanın yapıldığı 4 kirişten birisinin genel görünüşü ve test sonuçları Şekil 86'da verilmektedir.

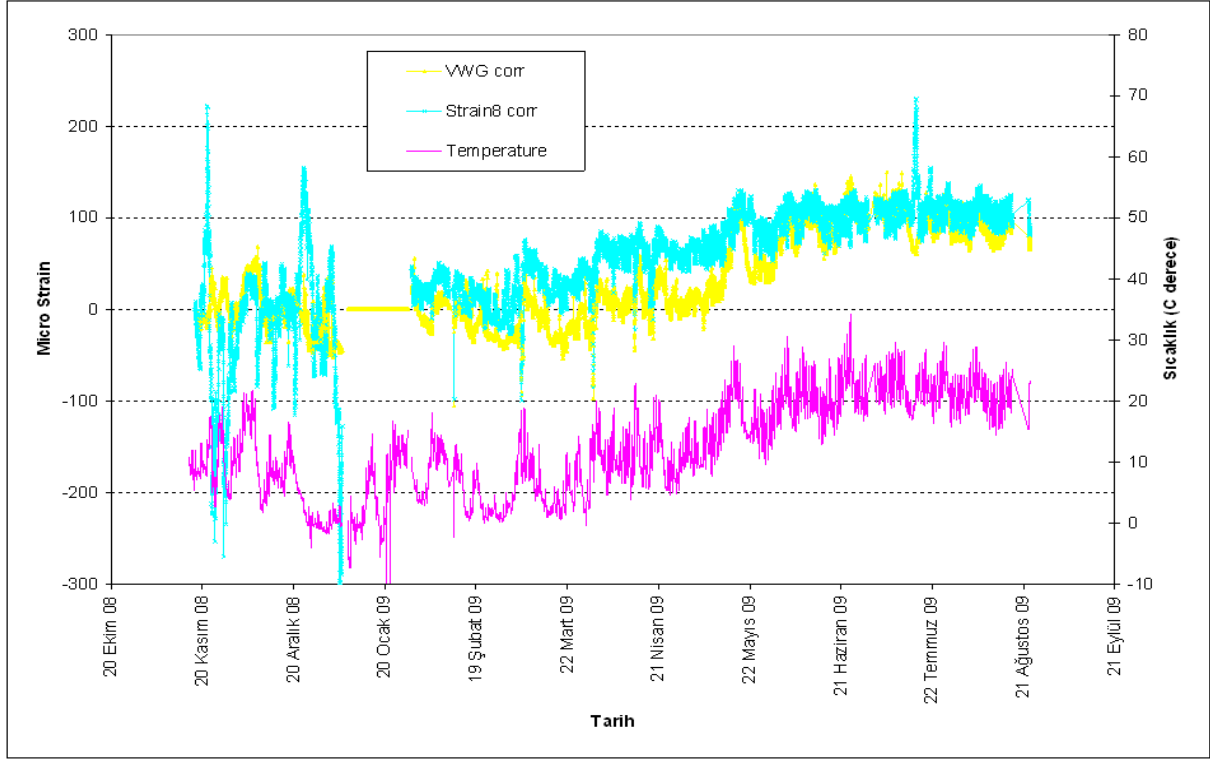
Şekil 108 – Aynı noktaya takılan VWG ve 8nci kanala bağlı omega sensör verilerinin karşılaştırılması.

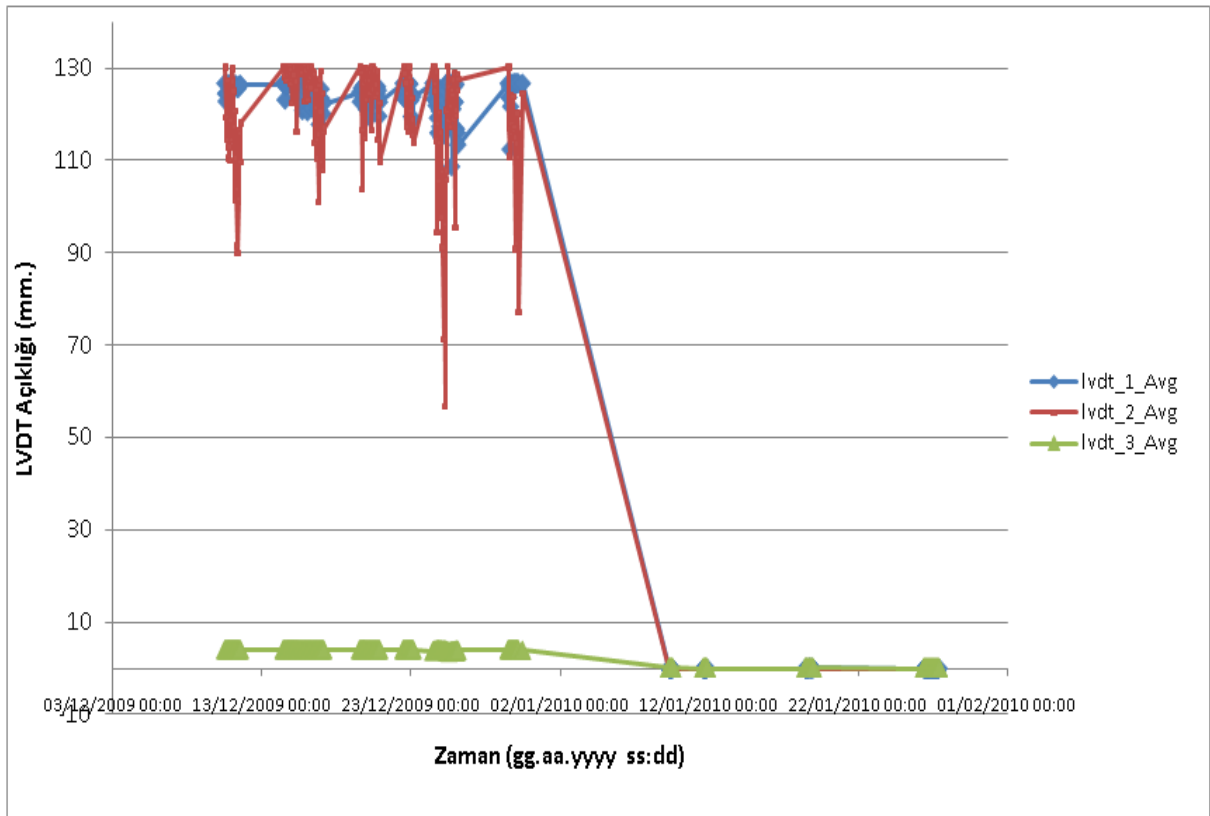
Şekil 116 – Lineer değişken deplasman ölçerlerden okunan değerler.
