Proje No: 103I048 (MAG-I684/PIA)

**Tarihi mermerlerin korunmasında
biyomineralleştirme ve nanotaneler teknolojilerini
kullanarak yeni metotlar geliştirme / Development of
biomineralization-nanoparticles treatments for
historic marble conservation.**

MAYIS 2007
ANKARA

**TARİHİ MERMERLERİN KORUNMASINDA BİYOMİNERALLEŞTİRME VE
NANOTANELER TEKNOLOJİLERİNİ KULLANARAK YENİ METOTLAR
GELİŞTİRME - SONUÇ RAPORU**

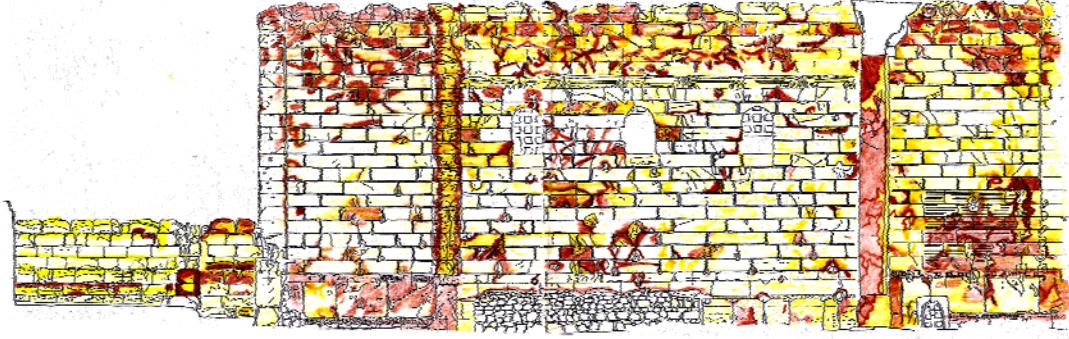
ŞEKİL 2. Latince harflerle yazılmış metnin bulunduğu güneydoğu duvarı sağ iç yüzeyinde malzeme ayrılmaları

- İNCE KABUKLANMALAR (1-2 mm)
- KALIN KABUKLANMALAR (1-3 cm)
- UFALANMALARLAR

Augustus tapınağındaki bozulmaların görsel analizi ve haritalandırılması dört ayrı kategoride, renk değişimleri ve birikmeler; malzeme ayrılmaları; çatlaklar; ve malzeme kayıpları olarak, anıtın her yüzeyi için ayrı ayrı yapılmıştır. Haritalandırmalarda anıtın, ODTÜ Mimarlık Bölümü Fotogrametri Arşivinde bulunan ve Ş. Kılıç tarafından çizilmiş fotogrametrik belgeleri kullanılmıştır. Bu raporda bozulma haritalarının bazıları örnek olarak sunulmuştur. Bunlar, grek harfleriyle yazılmış metni içeren güneydoğu duvarı yüzeyi, girişin sağında bulunan ve latince harflerle yazılmış metni içeren duvar yüzeyi, ayrıca portal iç ve dış yüzeyleri mermerlerindeki malzeme ayrılma haritalarıdır (Şekil 1, 2 ve 3).

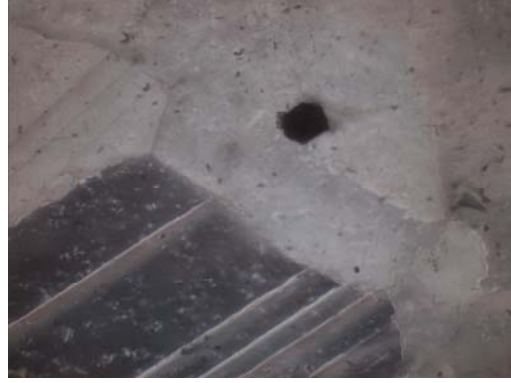
ŞEKİL 10. (a) Milas taş ocağından alınan taze mermer örneğinin (1.6 W) ince kesit görüntüsü (çift nikol, 4X, fotoğrafın uzun kenarı 3.5mm'dir). (b) 1.6 W örneğinden başka bir görünüm ve kapanım şeklinde gözlenen opak mineral (çift nikol, 40X, fotoğrafın uzun kenarı 0.35 mm'dir).

İasos- Milas arkeolojik alanından etüdlük mermer örnekleri (1.6 W) yıpratılmadan önce sıkı yapıda ve orta kristal boyutunda bir mermer türü olarak görülmektedir. Mermerlerin heterogranoblastik (değişken tane boyutlu) dokusu SEM görüntüsünde ve ince kesitlerin optik mikroskop görüntülerinde açıkça izlenmektedir (Şekil 9 ve 10). Kristal boyları 40μ ile 3-4 mm (çok iri kristal) arasında değişmekle beraber, en çok orta kristal boyundadır (0.25mm-0.5mm).

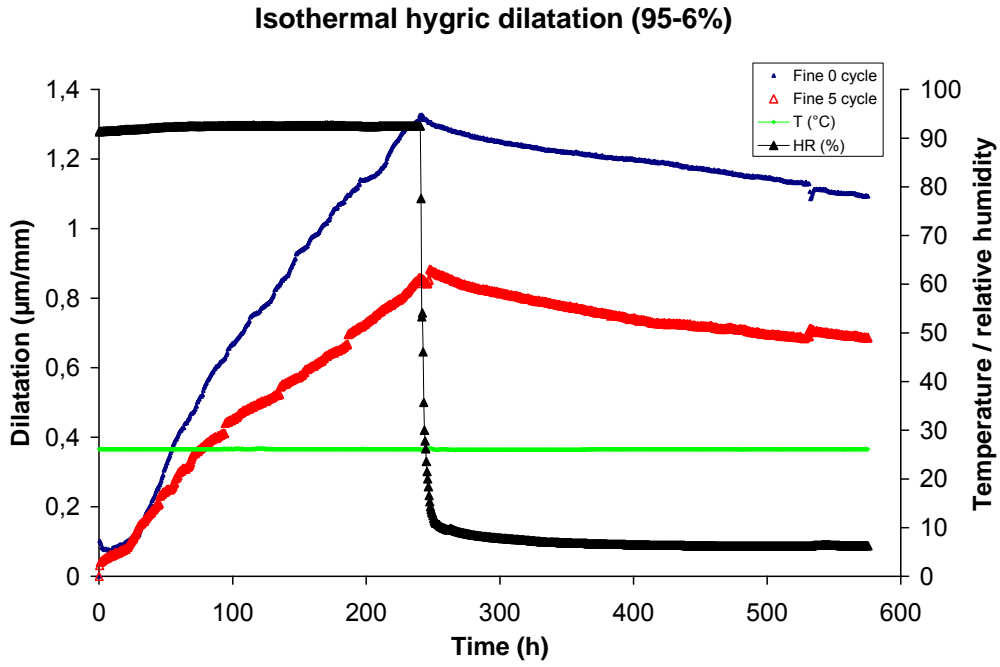
ŞEKİL 15. Iasos Arkeolojik alanından alınan etütlük ince taneli mermerin ortamdaki nem değişimiyle gösterdiği dilatasyon grafiği.

Fransa Tarihi Anıtları Araştırma Laboratuvarı'nda (LRMH) 0,2 µm duyarlılığındaki dilatometre aleti kullanılarak neme ve sıcaklığa bağlı dilatasyon özellikleri incelenmiştir. Neme bağlı dilatasyon grafikleri %95-6 bağıl nem değerleri arasında, İasos arkeolojik alanından alınan ince ve iri taneli mermer örneklerinin yıpratılmamış ve yıpratılmış halleri için verilmiştir (Şekil 13, 14). Sonuçlar ince taneli mermerlerde yıpratılma işlemi öncesinde dilatasyonun fazla olduğunu ve yıpratılma ile azaldığını göstermektedir. İri taneli mermerlerde ise dilatasyon yıpratılmadan önce ince taneli mermerlere göre daha azdır, ve yıpratılma ile artmaktadır. Yüksek ve düşük bağıl nem döngüleri sırasında genleşme hızı daralma hızına göre daha fazladır (Şekil 14). İnce taneli mermerlerde daralma hızı iri tanelilere göre daha düşüktür.

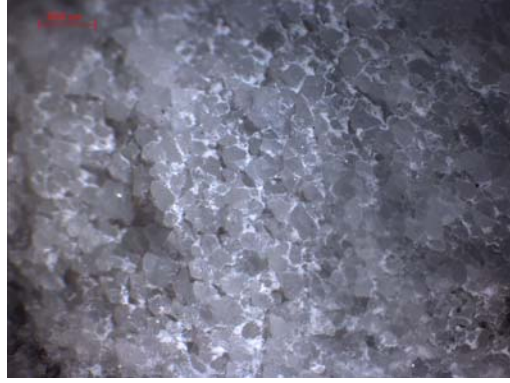
ŞEKİL 17. (a)Yıpratılmış ve $\text{Ca}(\text{OH})_2$ 'in etil alkol içerisindeki koloidal çözeltisiyle muamele edilmiş İasos- Milas arkeolojik alanından etüdlük mermer örneğinin (1.5 G) (a) üstten görünüşü (b) ince kesitinin görüntüsü (Çift nikol 2.5X) (b) Taneler arasında mikritik kalsit çökmesi (Çift Nikol 40X).

Bu analizlerde mermerlerin mikro yapısında olumlu değişikliklerin olduğu görülmektedir. Yıpratılmış ve Ca(OH)_2 'nin alkol içindeki kolloidal çözeltisiyle muamele edilmiş İasos- Milas örneğinin yüzeyinin stereomikroskop görüntüsü, sağlamlaştırmadan sonra mermer taneleri arasındaki boşlukların etkili bir biçimde mikritik kalsit kristalleri ile dolduğunu göstermektedir (Şekil 16 (a)). Aynı örneğin ince kesitlerinde kalsit taneleri arasındaki 10-50 μm genişliğindeki boşlukların mikritik kalsit kristalleri ile dolduğu izlenmiştir (Şekil 16 (b), (c)).

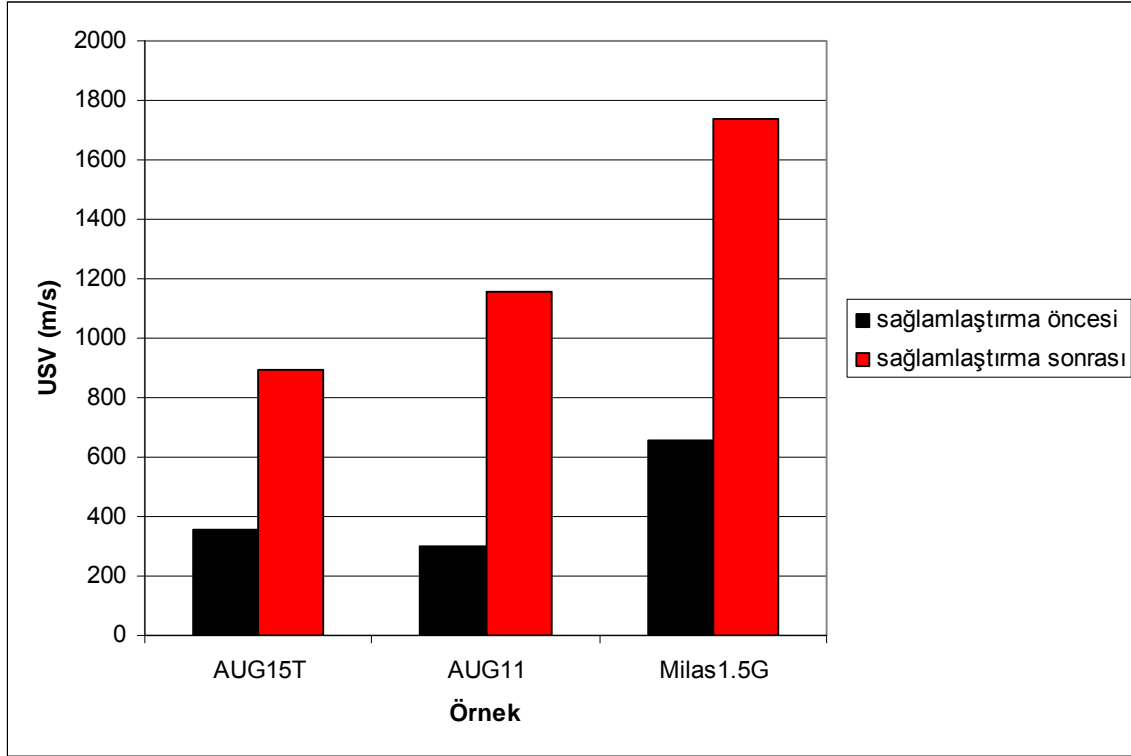
ŞEKİL 21. Örneklerin $\text{Ca}(\text{OH})_2$ 'in etil alkoldeki koloidal çözeltisi ile muamele edilmesinden önce ve sonraki ultrasonik hızları.

Yıpratılmış örneklerin ve Augustus Tapınağı'ndan alınan aşırı derecede bozulmuş örneklerin (yere düşen kabuklar) $\text{Ca}(\text{OH})_2$ 'in etil alkoldeki koloidal çözeltisiyle muamele sonucu ultrasonik hızlarında da önemli artışlar olmuştur (Şekil 20). Ultrasonik hızlardaki artışlar, daha önce ufalanma durumunda olan örneklerin fiziko-mekanik özelliklerinin önemli derecede arttığını göstermektedir.
