HALKIN KORUMA OLGUSUNA TEPKİ VE/VEYA KATKISININ BELİRLENMESİ KONUSUNDA KÜLTÜR BAKANLIĞI DENEYİMİ: YENİ FOÇA'DA ANKET ÇALIŞMASI VE SONUÇLARI¹

Gül ASATEKİN
Zeynep EREN

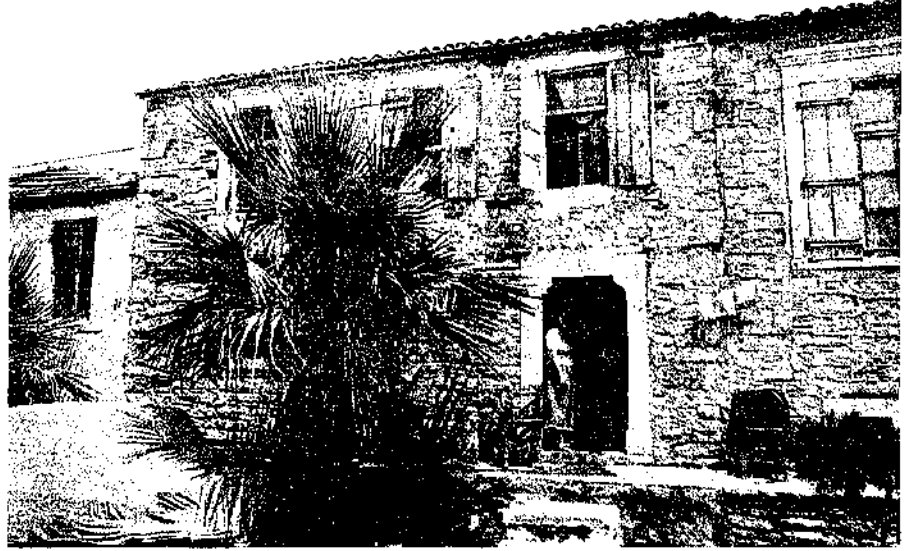
Şekil 4. Tipik bir Rum yapısı

Yeni Foça'nın büyük bir bölümü Rum mimarisini yansıtan, çok az bir bölümü ise Geç Osmanlı devri özelliklerini taşıyan yapılardan oluşmaktadır (Şekil 4,5,6).

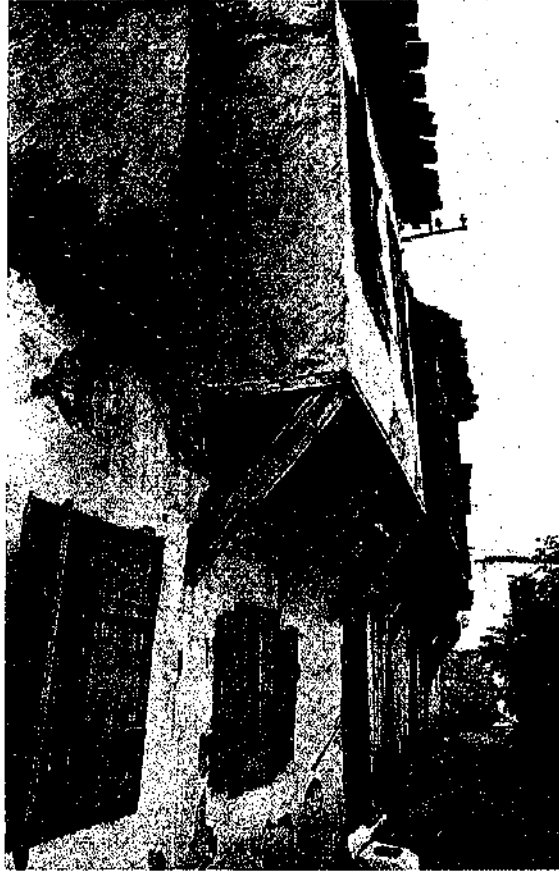
Şekil 6. Bu sokak görünümü Yeni Foça'da oldukça küçük bir bölgede görülebilecek bir özelliktir. Türk mimarisinin Rum yapılarından farklılığı hem malzeme hem de mimari elemanlar (eli bögünde, geniş saçak, düz kapılar) yönünden belirgindir.

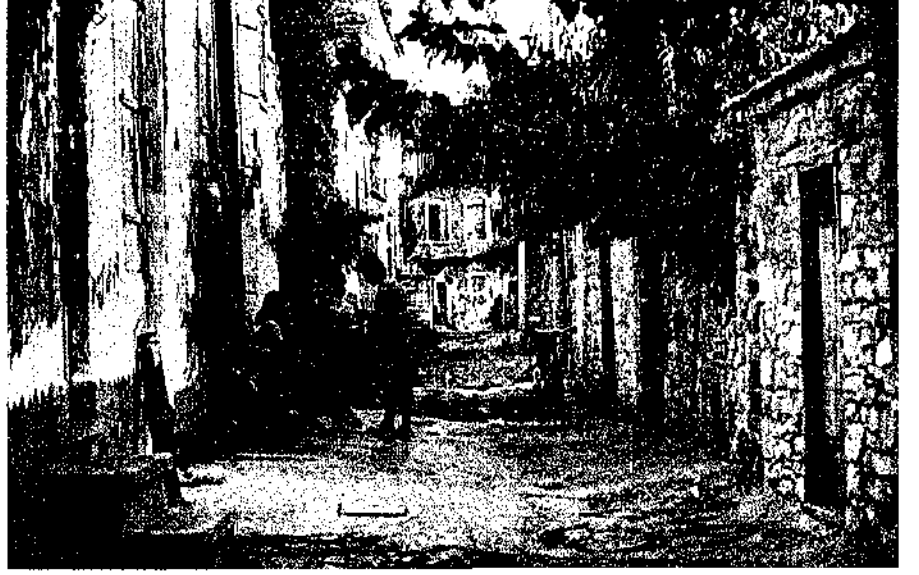
Şekil 7. Kentin doğusunda tipik bir sokak görünümü

Oldukça düzgün bir plana sahip olan kentin iki ana sokağı vardır. Yaklaşık 7-8 m. genişliğindeki bu sokakların özgün taş kaplaması yok olmuş, az bir bölümü de asfaltlanmıştır. Yan ve ara sokaklar oldukça dardır. Genişliği bazen 3m.'ye kadar inen bu sokakların iki yanında bitişik düzende genellikle iki, bazen de tek katlı, kesme veya sıralı moloz taştan yapılmış yığma yapılar sıralanmıştır (Şekil 7,8).

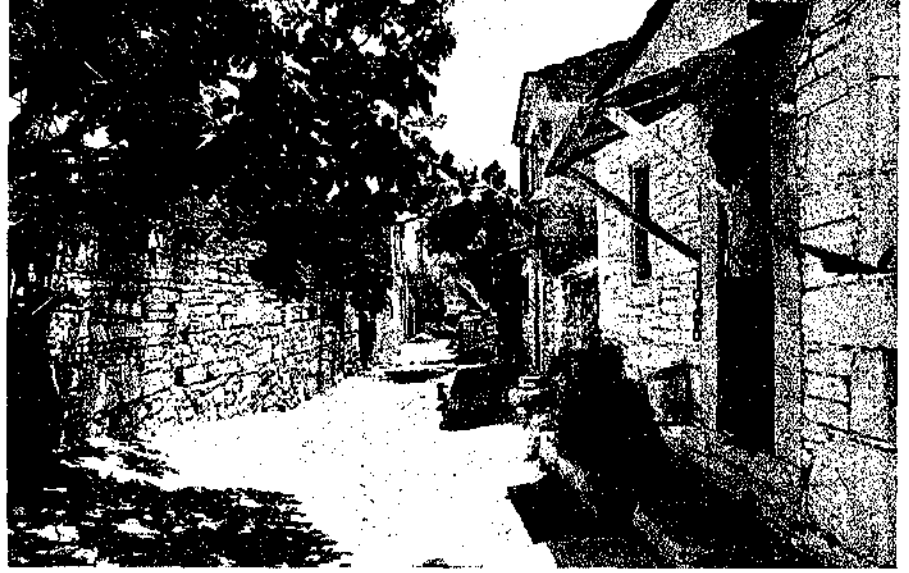
Şekil 8. Kentin batısında tipik bir sokak. Bu çevredeki evler eski malzeme kullanılarak yeniden yapılmışlardır.

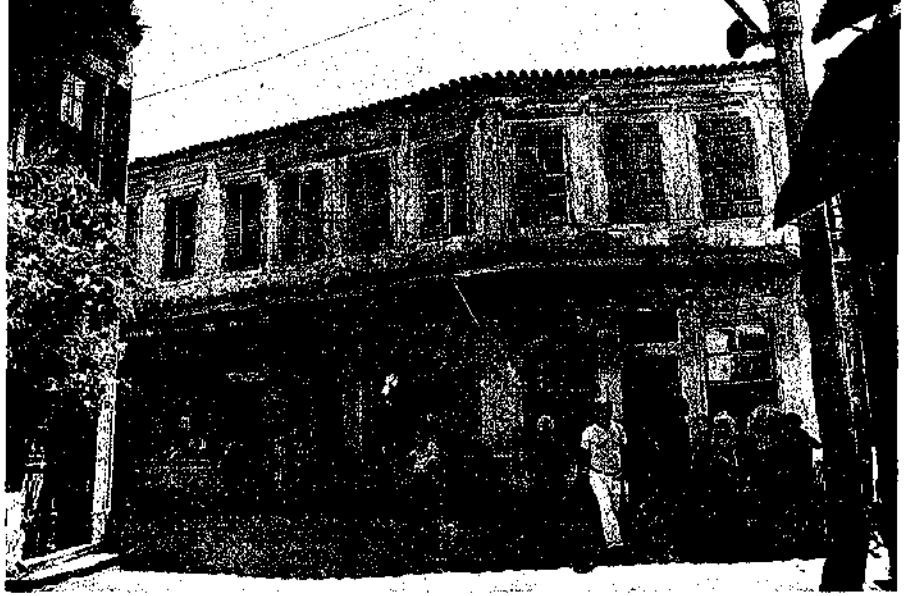
Şekil 9. Kentin bugün de en canlı yeri olan ticaret merkezindeki bu yapı, Rum kökenli olup alt katı ticaret, üst katı konut işlevini halen sürdürmektedir.

haline dönüştürülmüştür. Kentin bugün de tüm canlılığı ile devam eden ikinci ve esas merkezi yerleşmenin hemen tam ortasında, birinci merkezin kuzeyinde yer alır (Şekil 9,10). Bu iki merkezdeki yapıların cephe ve plan düzeni yalnız konut olarak kullanılanlardan oldukça farklıdır. Bu yapılarda zemin katta dükkanlar yer almaktadır. Bunların pencere boyutları 175-200x200-250 cm. gibi oldukça büyük olup genellikle demir kepenklidirler. Tek bir kare -ya da kareye yakın dikdörtgenmekandan oluşan bu dükkanların giriş kapıları da ayrıdır. Bu yapıların büyük bir bölümü iki katlı olup, üst katlar konut işlevini bugün de sürdürmektedir. Bu katlarda pencere boyutları değişmekte, 100-120x200-230 cm. boyutlarına ulaşmaktadır. Sokak cephesinde genelde üst katta ikili veya üçlü pencere düzeni görülmektedir. Bugün kullanılmayan güneydeki ticaret merkezinde ise tek katlı yapılar yoğunlaşmaktadır (Şekil 11,12).

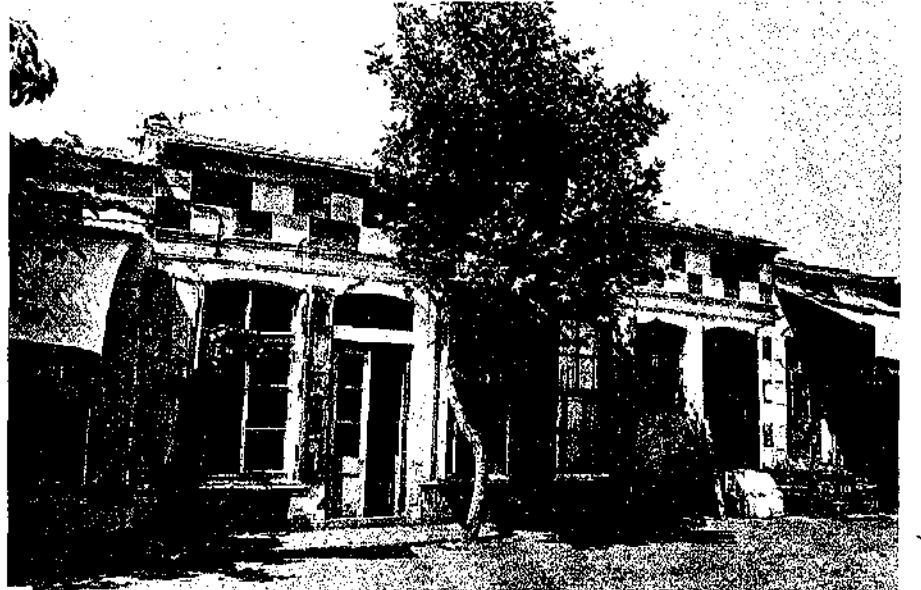
Şekil 10. Yine ticaret merkezinde yalnız bu işlev için yapılmış bir Rum yapısı.

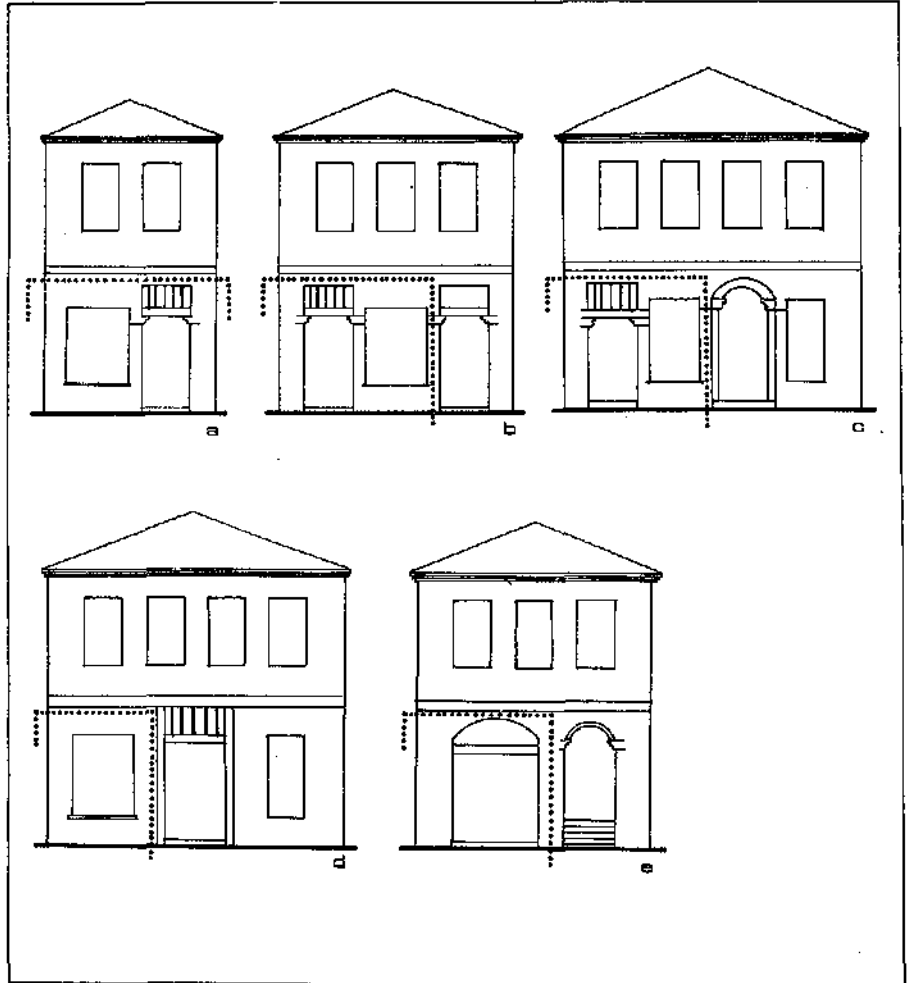
Şekil 13. Konutlarda cephe düzenleme tipleri. Tek katlı yapılar çok az sayıdadır ("a" ve "b" tipleri), "c", "d" ve "e" tiplerinde alt katlar servis mekanlarına ayrılmıştır. "f", "g", "h" ve "i" tipik cephe düzenleridir. "j" tipi ise "zengin evi" olarak nitelenebilecek yapılarda görülen cephe düzenidir.

Zemin katlarda 100x200 cm. boyutlarında, bazen dikdörtgen, bazen de basık kemerli bir ya da iki pencere yer alır. Bunlar genellikle demir, çok az olarak da ahşap düz kepenklidir. Üst katlarda ise yapının büyüklüğüne, dolayısıyla oda sayısına bağlı olarak iki ya da üç pencere yer almaktadır. Bunların kepenkleri ahşaptır (Şekil 13,14,15).

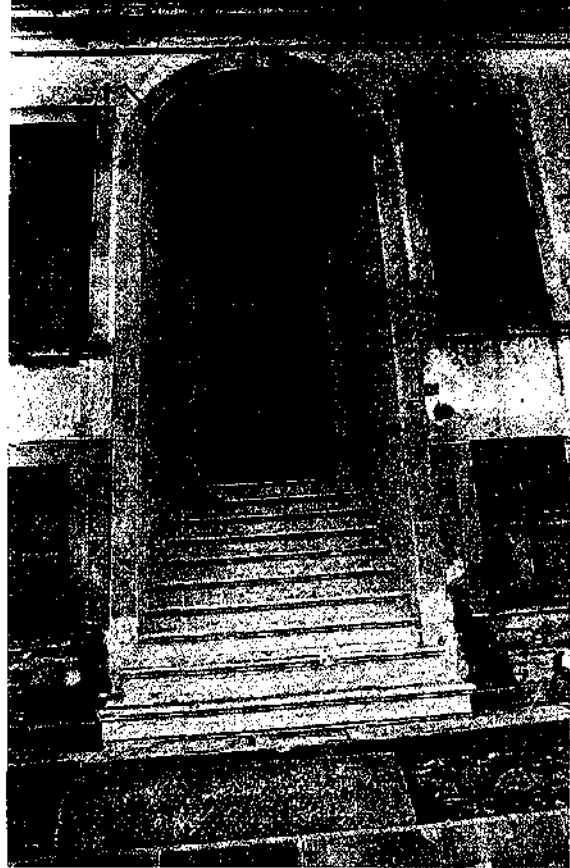
Şekil 15. Üst gelir grubundan Rumların kullandığı tür konutlardan bir ayrıntı. Yarım dairesel tonozlu girişin perspektif vurgulama için kısıya doğru daraldığı görülmektedir. Pencere boyutları ise üst ve alt katlarda farklılık göstermektedir.

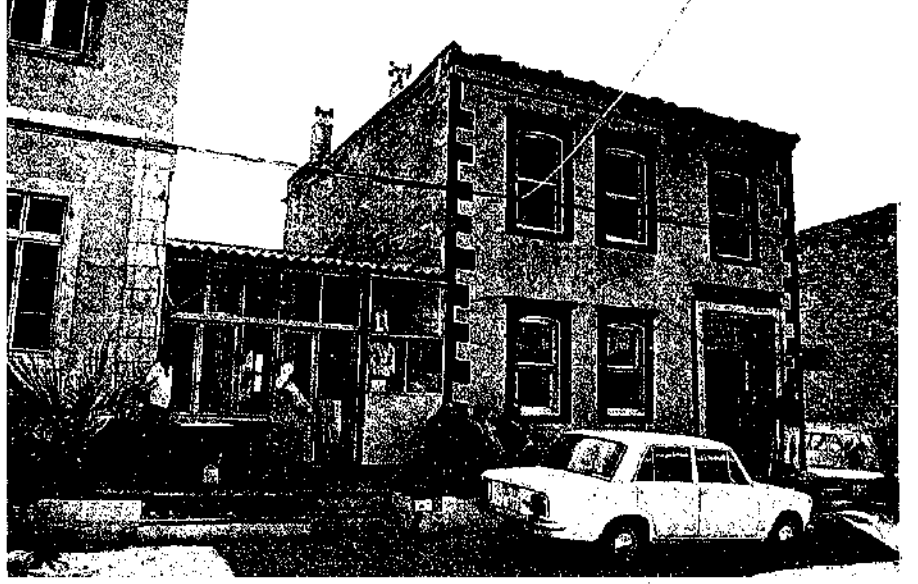
Şekil 17. Halkın korunmasını en çok istediği Eski Okul yapısı. Ancak bu istek daha çok anılara bağlılık ve kentin bir düğün salonuna gereksiniminden kaynaklanmaktadır.

"Bilmiyorum" yanıtının bu kadar çok oluşu sorumuzun anlaşılamadığını ya da yanlış değerlendirildiğini göstermektedir. Olumlu yanıt verenler ise eski okul yapısını korumaya değer bulmaktadırlar. Bunun onarılıp yeni bir işlev verilmesini -düğün salonu ya da otel- istemektedirler. Bu da bir ölçüde yaşlıların söz konusu yapıda okumalarından gelen anılara bağlılık ya da kentin önemli bir gereksiniminin bilincinde olmak şeklinde yorumlanabilir (Şekil 17).
