TÜRKİYE KENTSEL MORFOLOJİ ARAŞTIRMA AĞI
III. KENTSEL MORFOLOJİ SEMPOZYUMU BİLDİRİLER KİTABI

TARİHİ DOKUDA UYUM-UYUMSUZLUK: AMASYA YALIBOYU EVLERİ ÜZERİNE MORFOLOJİK BİR DEĞERLENDİRME

Anahtar Kelimeler: Tarihi dokuda uyum-uyumsuzluk, kentsel doku morfolojik/tipolojik analizi, tarihi dokuda yeni yapı, Amasya, Yalıboyu Evleri.

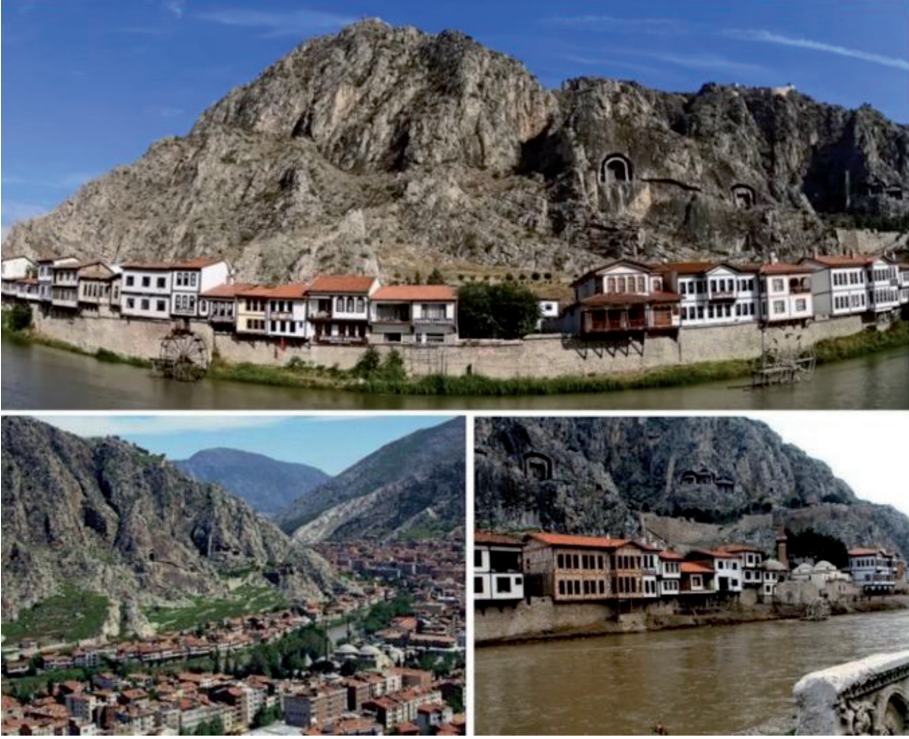
Şekil 1. Amasya Yalıboyu Evleri, Irmak Boyu Cephesi (<https://www.google.com/earth/>, 2021)

Bu çalışma, belirli temel kaynaklar ışığındaki literatür taramasına¹ dayanarak tarihi dokudaki ‘yeni’nin uyum-uyumsuzluğu üzerine ölçütler geliştirip değerlendirmeler yaparak bu konudaki koruma araştırmalarına katkıda bulunmayı amaçlar. Bu kapsamda, Amasya kentinin Yeşilırmak kıyısı boyunca doğu- batı yönünde yaklaşık 900 metre ile tanımlı Yalıboyu Cephesi’ndeki (Şekil 1) değişim sürecine odaklanılmaktadır.

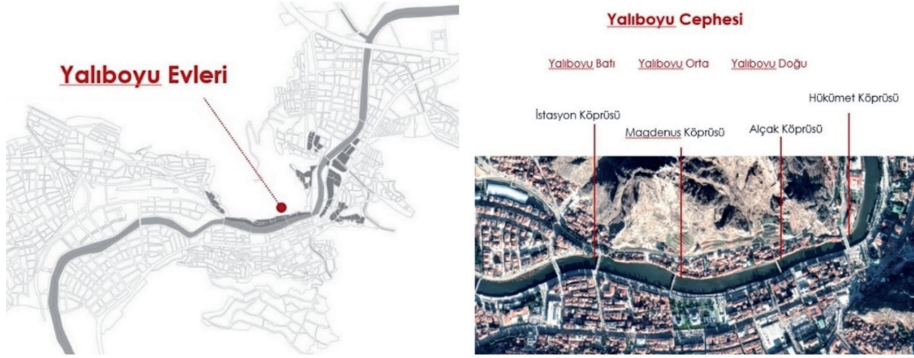
Şekil 5. Çalışma Alanı: Yalıboynu Evleri ve Cephesi

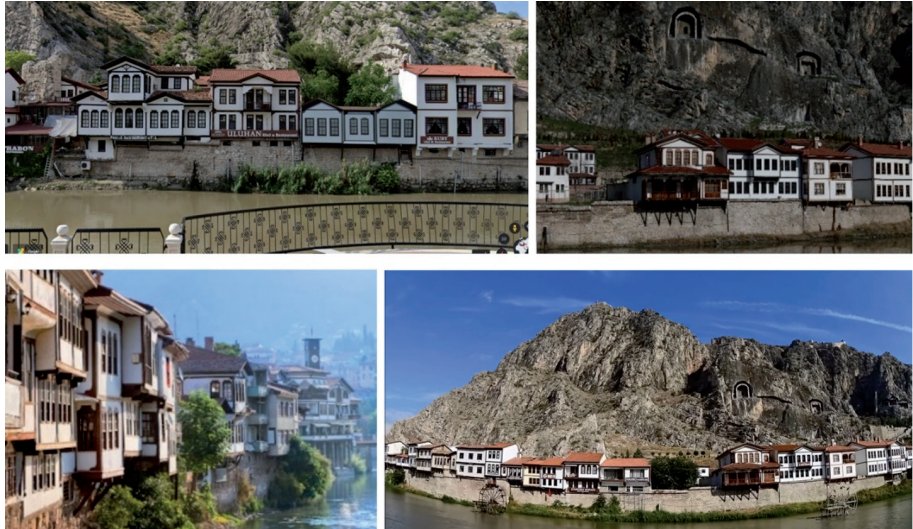
Yalıboynu Evleri'nin nehre bakan cepheleri Roma Dönemi sur duvarları üzerine inşa edilmiştir. Nehre doğru uzanan ince uzun parseller düzenine sahip olup konutlar bu aksta neredeyse kesintisiz bir süreklilik içerir. Yapıların sur duvarı üzerinden düz yükseldiği, çıkma veya çıkmalar yaparak nehre doğru yükselerek genişlediği örnekler bulunmaktadır (Şekil 6). Yapılarda, cephenin belirleyici elemanları pencereler ve kapılar, saçaklar, eliböğründelerle desteklen çıkmalar, balkonlar, baca ve merdivenlerdir (Şekil 6).

Şekil 6. Yalıboynu Cephesi'nden Görşeller (ODTÜ, Kültürel Miras Koruma Lisansüstü Programı, 1999-2000 Bahar Dönemi REST 507: Planning and Design in Urban Conservation, Amasya Hatuniye Mahallesi Koruma ve Sağlıklaştırma Projesi)

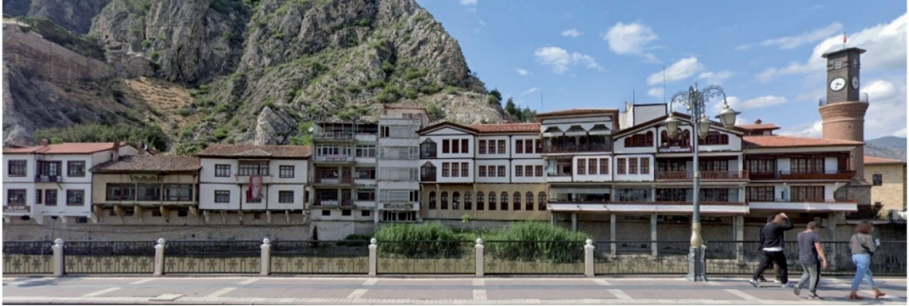
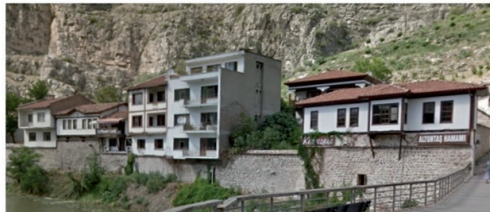
Şekil 8. Yalıboyu Cephesi, kütle özellikleri ve cephe özellikleri olarak uyumsuz yapılar/ müdahalelerden örnekler (<https://www.google.com/earth/>, 2021)

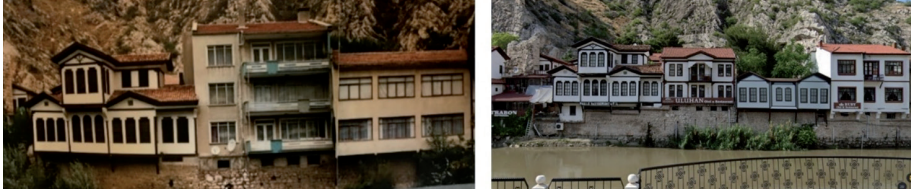
Şekil 9. Yalıbozu Cephesi, 1970ler- 2020, kütle özellikleri uyumsuz ve cephe özellikleri olarak uyumlu olarak “taklit” olarak geleneksel cephe görseliyle değiştirilen yeni yapı örnekleri (Sol: ODTÜ, Kültürel Miras Koruma Lisansüstü Programı, 1999 2000 Bahar Dönemi REST 507: Planning and Design in Urban Conservation, Amasya Hatuniye Mahallesi Koruma ve Sağlıklaştırma Projesi, Sağ: <https://www.google.com/earth/>, 2021)

Bu kapsamdaki taklit hedefiyle gerçekleştirilen uygulamalar cephedeki belirli bir dönemin mimari dilinin de yitirilmesine neden olmakta, cephe ile uyumsuz olarak görülmekte ve kötü birliktelikleri nedeniyle cephenin karakterini olumsuz etkilemektedir (Şekil 9,10,11).

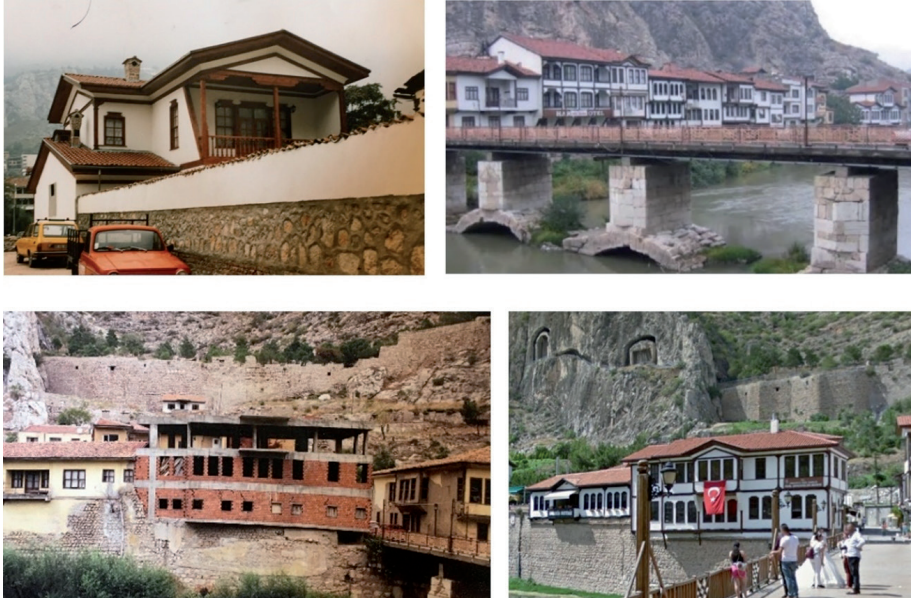
Şekil 10. Yeni yapı olarak ölçek ve kütle ilişkileri ile uyumsuz, cephede taklit arayışlarıyla uyum sağlayan yapılar, kütle özellikleri olarak uyumsuz cephe düzenleriyle uyumlu yapılar/ müdahaleler (Üst: ODTÜ, Kültürel Miras Koruma Lisansüstü Programı, 1999 2000 Bahar Dönemi REST 507: Planning and Design in Urban Conservation, Amasya Hatuniye Mahallesi Koruma ve Sağlıklaştırma Projesi, Alt: <https://www.google.com/earth/>, 2021)

turmaktadır (Şekil 10). Bu bölümde kütle özellikleri ve ölçek ilişkileri ile cephe ile uyumlu ve belirli bir döneme ait mimari dile sahip yapılar yer alabilirken, bu yapıların özellikle son dönemde cephe özellikleri olarak gelenekseli taklit eden yeni malzeme inşa edilen örnekleri de bulunmaktadır (Şekil 10).

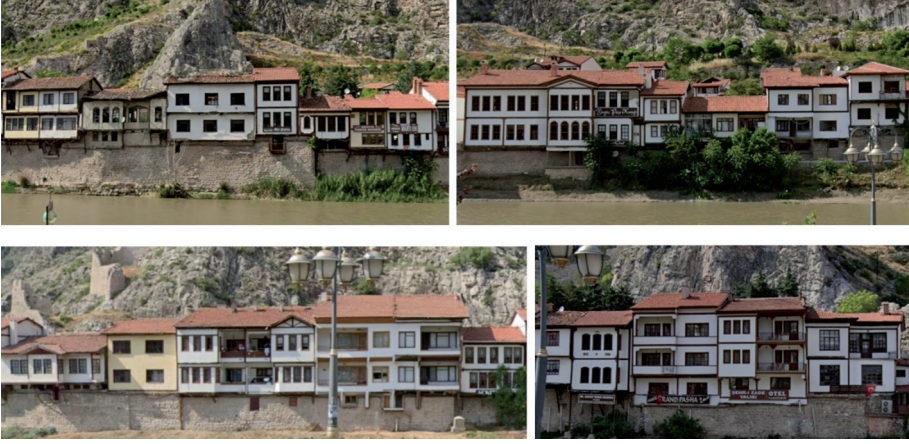
Parseldeki konumları, ölçek ve kütle ilişkileri ile geleneksel yapılarla uyumlu, ancak cephe düzenleri ile geleneksel yapılarla uyumsuz yapılar üçüncü grubu oluşturur.

Şekil 11. Yalıboyu Cephesi, kütle özellikleri olarak uyumlu, cephe düzenleriyle uyumsuz yapılar/ müdahalelere örnekler (<https://www.google.com/earth/>, 2021)

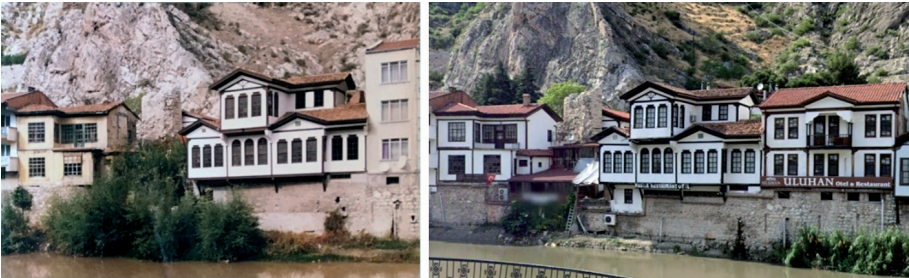
Şekil 12. Özgün plan, taşıyıcı sistem, cephe ve malzeme özelliklerini koruyarak gerçekleştirilen müdahale örnekleri (Sol: ODTÜ, Kültürel Miras Koruma Lisansüstü Programı, 1999 2000 Bahar Dönemi REST 507: Planning and Design in Urban Conservation, Amasya Hatuniye Mahallesi Koruma ve Sağlıklaştırma Projesi, Sağ: <https://www.google.com/earth/>, 2021)

Bu gruptaki yapılar, kütle özellikleri, cephe düzenleriyle geleneksel yapılarla ve cephe ile iyi ilişki içinde bulunan yapılar olarak tanımlanmaktadır (Şekil 12). Bunlar pencere gibi sadece mimari elemanları değişmiş, cephesi değişmemiş ve uyumlu yapılardır. Cephenin doluluk boşluk oranlarını, açıklık sistemini düzenini değil, rengini, kaplama malzemesini değiştirecek küçük çaplı uyumlu müdahaleler de bu grupta yer alır.

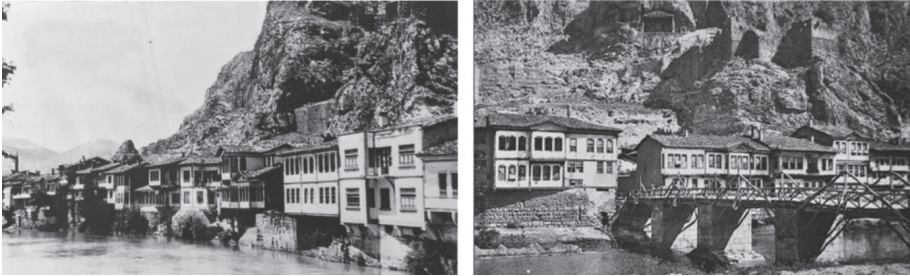
Şekil 13. Yalıboyu Cephesi, 1920ler, 1930lar (Neriman Şahin Güçhan Fotoğraf Arşivi)

1970 sonrası, sıklıkla geleneksel yapıların yıkılarak yerlerine betonarme yapıların inşa edildiği ve restorasyon faaliyetlerinin de hızlandığı görülmektedir (Şekil 13, 18). 1970-2000 yılları arasında tarihi doku ile kütle ilişkileri ve ölçek, cephe özellikleri ve sürekliliği, malzeme ve görünümü itibarıyla uyumlu olmayan daha yüksek yapılar ortaya çıkmıştır (Şekil 18, 22). Yalıboyu'nun doğu çeperi, bugünkü kentin idari merkezi durumunda olduğundan bu alandaki dönüşüm daha belirgin

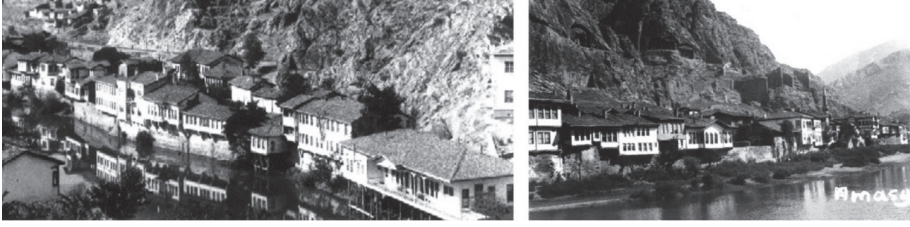
Şekil 14. Yalıboyu Cephesi, 1950'ler (Neriman Şahin Güçhan Fotoğraf Arşivi)

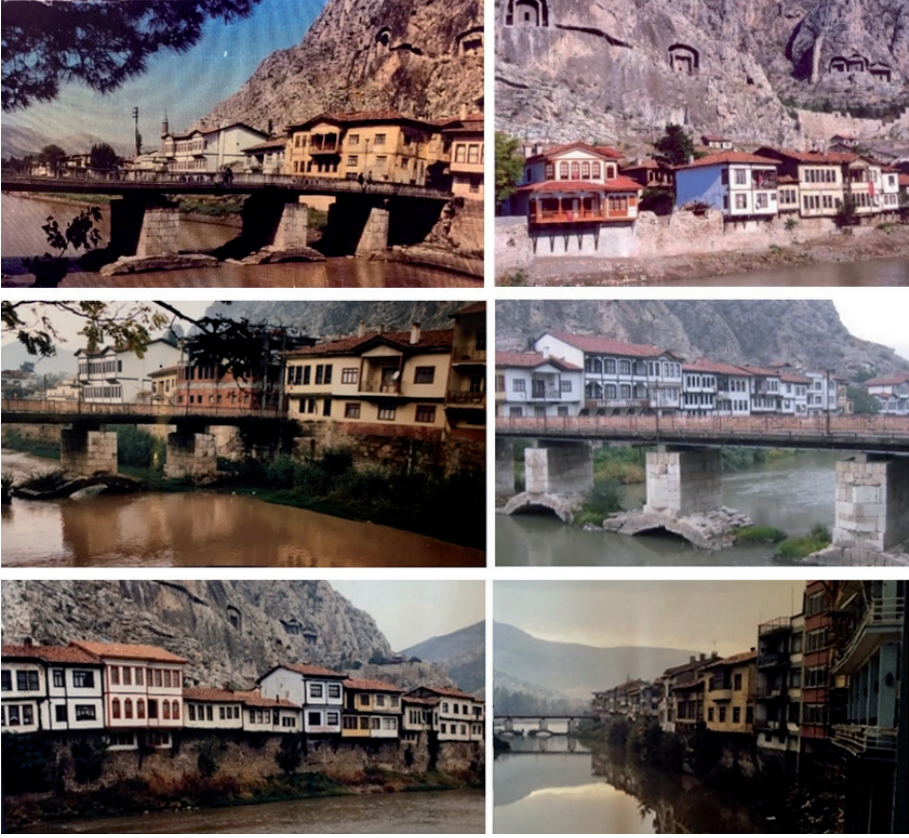
Şekil 15. Yalıboyu Cephesi, 1980’ler-1990’lar (Neriman Şahin Güçhan Fotoğraf Arşivi, ODTÜ, Kültürel Miras Koruma Lisansüstü Programı, 1999 2000 Bahar Dönemi REST 507: Planning and Design in Urban Conservation, Amasya Hatuniye Mahallesi Koruma ve Sağlıklaştırma Projesi)

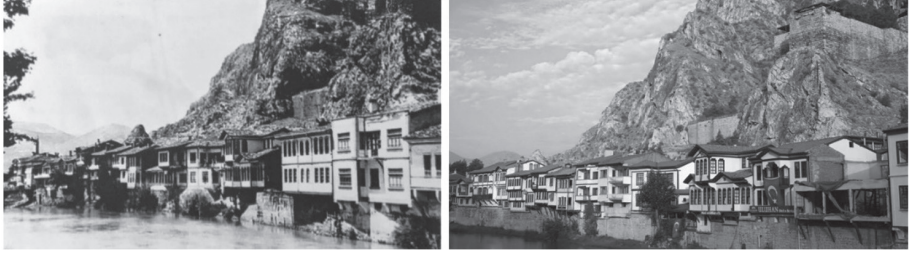
Şekil 18. Yalıboyu Cephesi, 1930-2020, Belirli bir döneme ait mimari dile sahip yapıların yıkıldığı ve yerine gelenekseli taklit eden yapıların inşa edildiği görülmekte. (Sol, ODTÜ, Kültürel Miras Koruma Lisansüstü Programı, 1999 2000 Bahar Dönemi REST 507: Planning and Design in Urban Conservation, Amasya Hatuniye Mahallesi Koruma ve Sağlıklaştırma Projesi, Sağ, <https://www.google.com/earth/>, 2021)

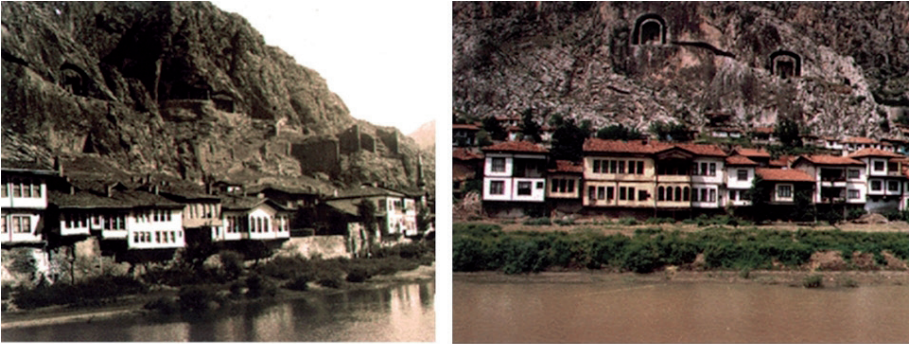
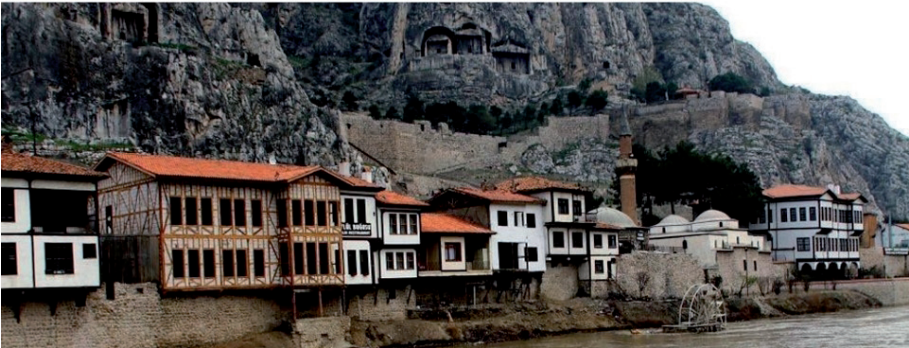
Şekil 19. Yalıboyu Cephesi, 1950ler-1990lar- 2021, çeşitli yıkım ve yeniden yapımları gösteren sürece dair görseller (Üst, ODTÜ, Kültürel Miras Koruma Lisansüstü Programı, 1999 2000 Bahar Dönemi REST 507: Planning and Design in Urban Conservation, Amasya Hatuniye Mahallesi Koruma ve Sağlıklaştırma Projesi, Alt, <https://www.google.com/earth/>, 2021)

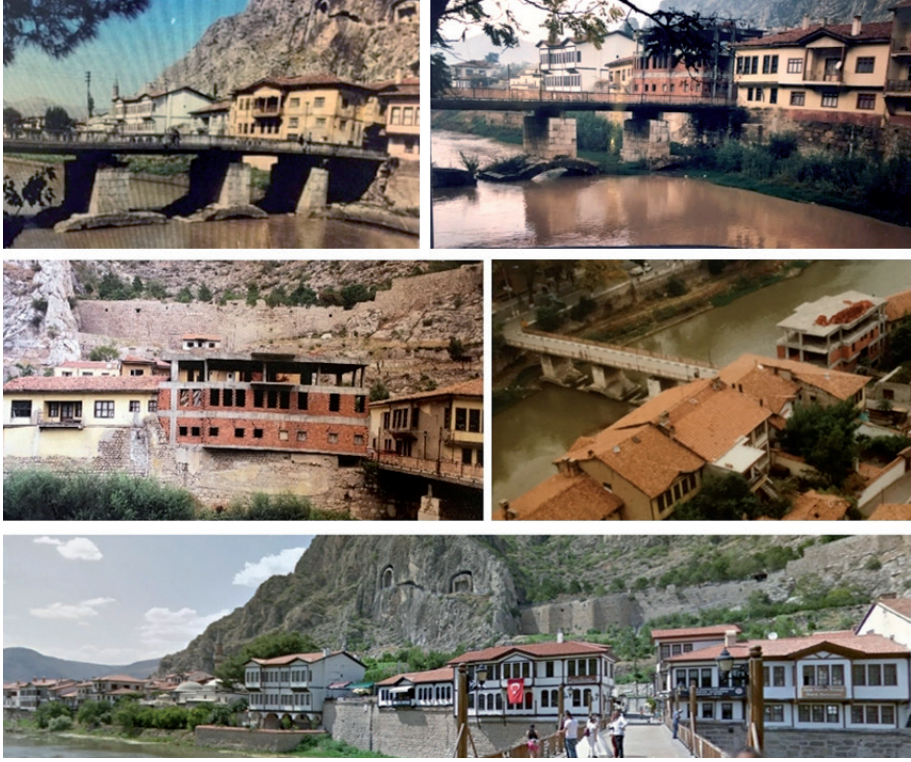
Şekil 20. Yalıboyu Cephesi, 1980ler-1990lar- 2021, yeni yapı olarak ölçek ve kütle ilişkileri ile cepheye zarar veren, cephecilik yaklaşımıyla gelenekseli taklit eden yeni yapılar ve restorasyon uygulamaları (Üst,Orta, ODTÜ, Kültürel Miras Koruma Lisansüstü Programı, 1999 2000 Bahar Dönemi REST 507: Planning and Design in Urban Conservation, Amasya Hatuniye Mahallesi Koruma ve Sağlıklaştırma Projesi, Alt, <https://www.google.com/earth/>, 2021)

Yalıboyu Cephesi'ndeki değişim sürecine bakıldığında, turizm odaklı çalışmalar ve işlevsel dönüşümler ile yapıların bugün daha yüksek ve iri kütleli yapılar haline geldiği görülür (Şekil 16,20,24). Özellikle alan için hazırlanan koruma amaçlı imar planından sonra bölgenin işlevi konut+turizm+ticaret olarak belirlenmiş bu da bölgedeki pansiyonculuğun artmasını sağlamıştır. Ticaret odaklı bu dönüşüm ile birlikte yapıların tipolojileri büyük ölçüde bozulmuştur. Yalıboyu'ndaki yapılar restorasyonu sırasında geleneksel içe dönük plan tipi göz ardı edilerek, dışa dönük hale getirilmiştir. Yalıboyu'nda Yeşilirmak manzarasından yararlanmak amacıyla yapılara balkon eklenmiş ve zemin/bodrum katlarına pencereler açılmıştır. Alan içerisindeki boş parsellere yapılan yeni yapılarda da gabari ve kütle boyutları, taşıyıcı sistem ve malzeme özellikleri dikkate alındığında geleneksel dokuya aykırı yapılaşmalar görülmektedir (Şekil 20, 22).

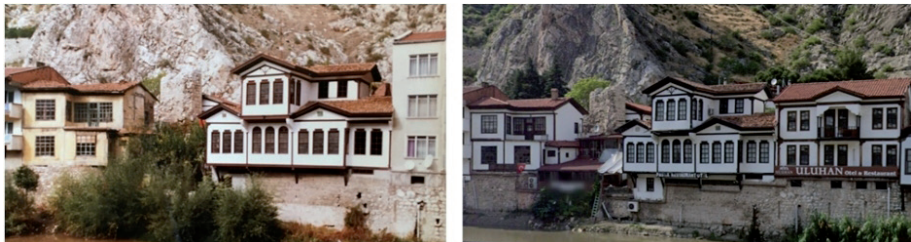
Şekil 21. Yalıboyu Cephesi, 1990s-2021, cephe ve malzeme özelliklerini koruyarak gerçekleştirilen müdahale örneği ile hemen yanındaki süreç içinde restorasyonlarla geleneksel cephe görseliyle taklit olarak değiştirilen yeni yapı örneği (Sol, ODTÜ, Kültürel Miras Koruma Lisansüstü Programı, 1999 2000 Bahar Dönemi REST 507: Planning and Design in Urban Conservation, Amasya Hatuniye Mahallesi Koruma ve Sağlıklaştırma Projesi, Sağ, <https://www.google.com/earth/>, 2021)

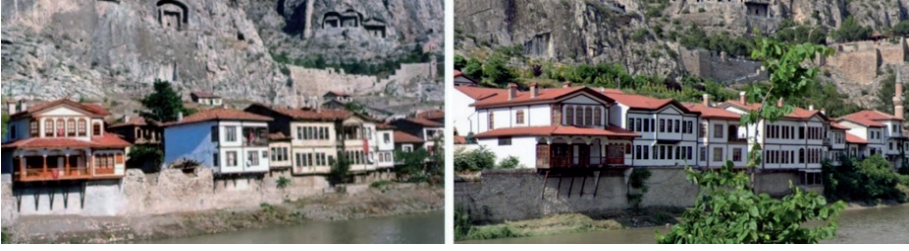
Şekil 22. Yalıboyu Cephesi, 1990lar -2020 Yalıboyu Cephesi, 1990s-2021, boş parselde inşa edilen gelenekseli taklit eden yeni yapı örnekleri (Sol, ODTÜ, Kültürel Miras Koruma Lisansüstü Programı, 1999 2000 Bahar Dönemi REST 507: Planning and Design in Urban Conservation, Amasya Hatuniye Mahallesi Koruma ve Sağlıklaştırma Projesi, Sağ, <https://www.google.com/earth/>, 2021)

Döneminin mimari dilini yansıtan cephe düzeni ve kompozisyonu, yeni yapılaşmada biçim ve malzeme olarak aynen tekrar edilirken, oran ve ölçüleri deforme edilmektedir. Bu yaklaşım dengesiz-uyumsuz cephe oranlarına sahip örneklerin ortaya çıkmasına neden olmaktadır. Geleneksel cephe elemanlarının çevreyle uyumlu olsa bile, özgün bağlamından, kütle ve cephe ilişkilerinden koparılarak, kopyalanarak taklit yoluyla kullanıldığı da görülmektedir (Şekil 20,22,24). Ayrıca son dönemdeki restorasyon uygulamaları ile cephedeki yeni ve eski tüm yapılar aynı renge boyanmış ve bu uygulamalarda aynı renk ve malzemeden doğramalar kullanılmıştır. Bu da cephedeki farklılıkların, yeni -eski kontrastı ve çeşitliliğin yitirilmesine neden olmuştur (Şekil 22, 23).

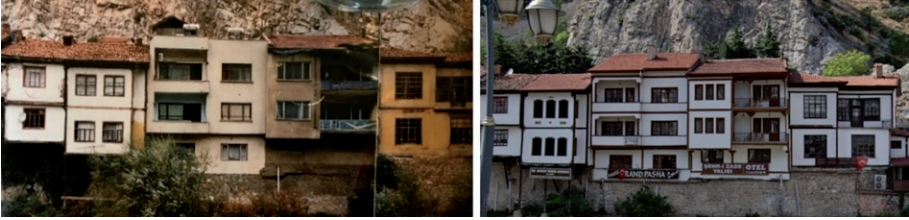
Şekil 23. Yalıboyu Cephesi, 1990lar -2021, Cephedeki yeni ve eski tüm yapılar son dönemdeki restorasyon uygulamaları ile aynı renge boyanmış ve bu restorasyon uygulamalarında aynı renk ve malzemeden doğramalar kullanılmıştır. (Sol, ODTÜ, Kültürel Miras Koruma Lisansüstü Programı, 1999 2000 Bahar Dönemi REST 507: Planning and Design in Urban Conservation, Amasya Hatuniye Mahallesi Koruma ve Sağlıklaştırma Projesi, Sağ, <https://www.google.com/earth/>, 2021)

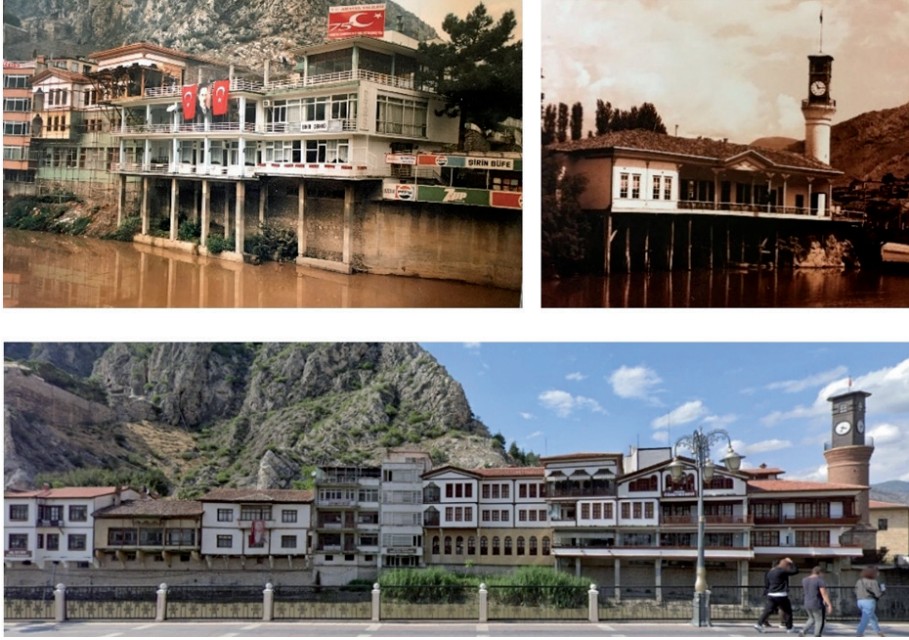
Şekil 24. Yalıboyu Cephesi, 1980ler- 1990lar-2021, geleneksel cephe görseliyle değiştirilen yeni yapı örnekleri ve restorasyon uygulamaları, şehir lokali- yeni öğretmenevi bölgesi (Üst, Neriman Şahin Güçhan Arşivi, Alt, <https://www.google.com/earth/>, 2021)
